GORTINA, "TERME MILANO": *RUINAE ET SPOLIA*

CROLLO E DISTRUZIONE DELL'EDIFICIO TERMALE (VII sec. d. C.)

E. Belgiovine, D. Capuzzo, I. Frontori, C. Lambrugo, P. Mecozzi

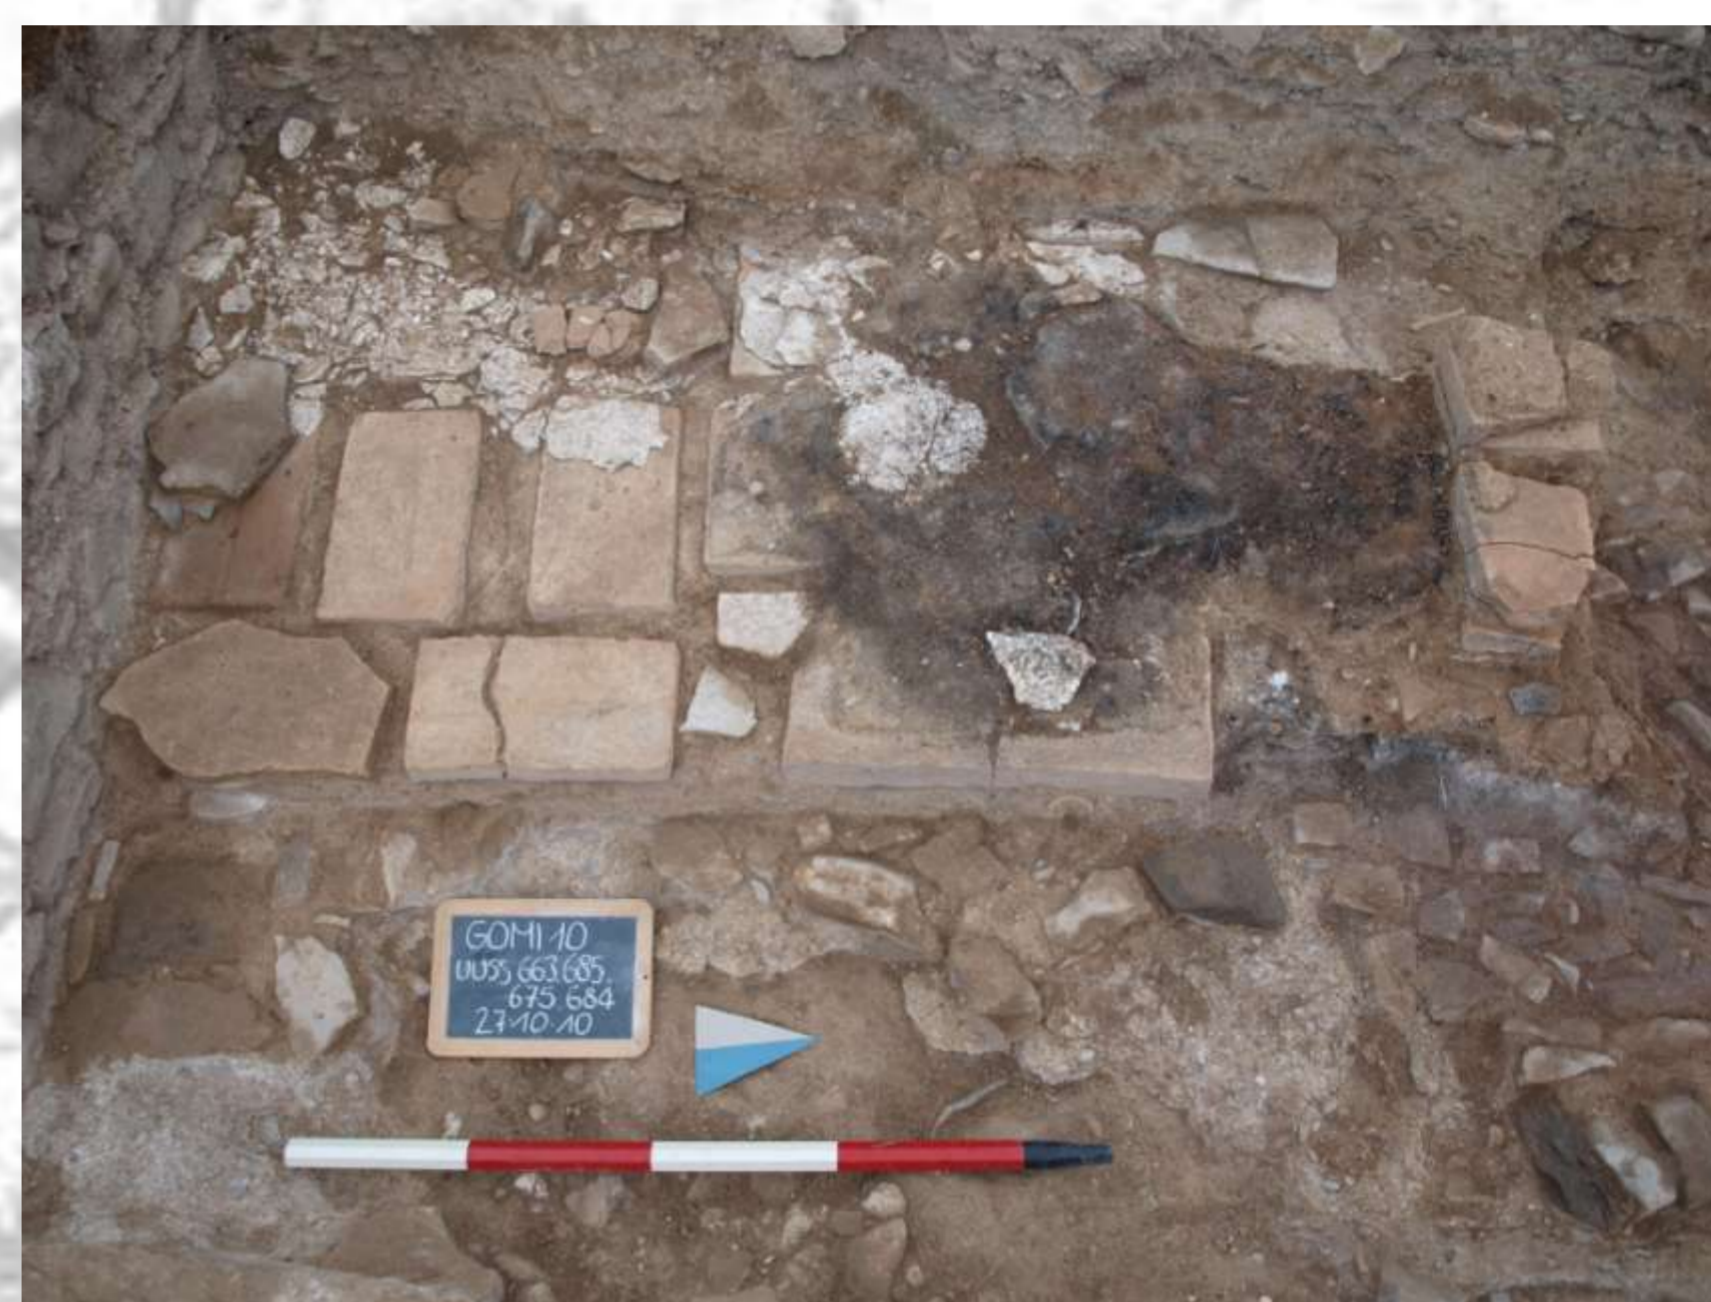
Fig. 2: la calcara nell'angolo NW del complesso termale (VII sec. d.C.)

In seguito ad una serie di terremoti, databili tra VI e VII sec d.C., anche le "Terme Milano", come già da tempo altri monumenti della città, vengono abbandonate. Il complesso, ormai defunzionizzato, è ora sfruttato come cava di materiali; particolarmente ricercati sono i marmi dei rivestimenti parietali e pavimentali, staccati e in parte trasformati direttamente in *situ* in calce (fig. 1). Lo conferma il recente rinvenimento nell'angolo nord-occidentale del monumento di una piccola calcara (fig. 2), ben riconoscibile nella serrata successione di uno strato di calce e uno di terra mista a concotto che copriva un focolare; la calcara ha restituito, insieme a grumi di marmo sciolto, tarsie marmoree e frammenti di cornicette, probabilmente pertinenti ai pregiati rivestimenti parietali della terma (fig. 3). Le piccole dimensioni del forno suggeriscono che si trattò di una struttura temporanea, impiantata in stretta relazione con esigenze di ricostruzione e di riparazione di case e edifici nei primi decenni del VII sec. d.C., quando sotto il regno di Eraclio (610-641 d.C.) Gortina conosce un'ultima fase di rinnovamento urbanistico.

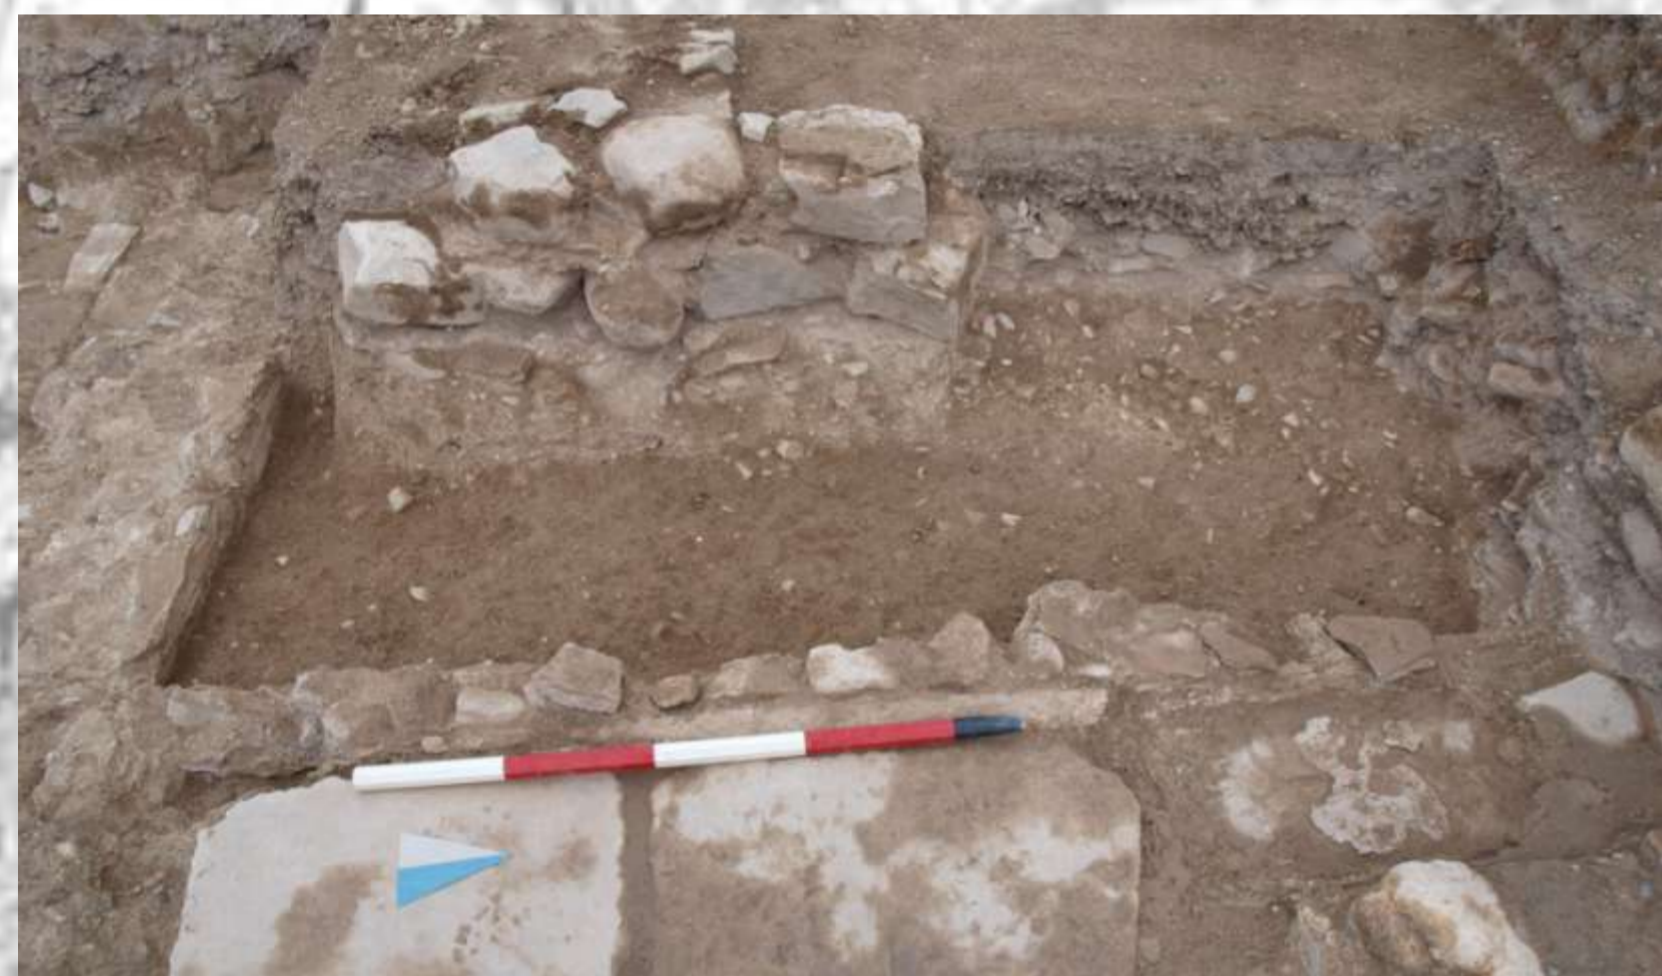
Fig. 4: fossa di asportazione del muro di fondo dell'*apodyterium* (H)

Alla medesima fase di abbandono e smontaggio del complesso termale è pertinente la demolizione di alcune strutture portanti, quali il muro di fondo dell'*apodyterium* (H) e uno dei quattro pilastri angolari del *frigidarium* (F). Nel primo caso la struttura è identificabile solo grazie ai limiti della fossa di asportazione (fig. 4), sul cui riempimento si impostano le case più esterne del quartiere bizantino. L'azione di spolio del pilastro portante (fig. 5) deve essersi verificata a sua volta in un momento in cui il complesso era ormai privo di copertura ed è da considerarsi l'ultimo intervento in un'area dismessa, al solo fine di recuperare materiale da costruzione.

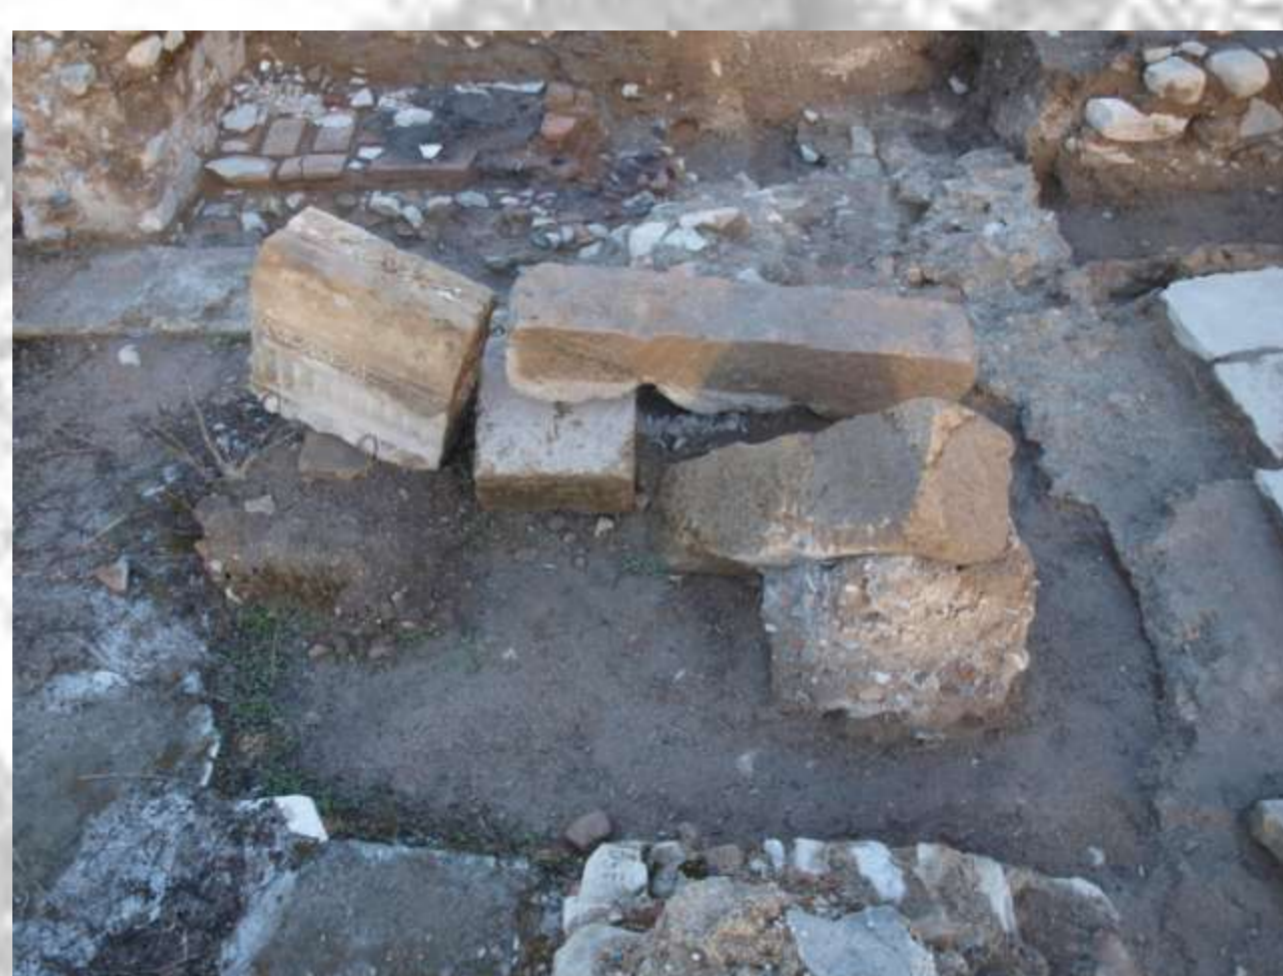
Fig. 5: smontaggio di uno dei pilastri portanti del vano F

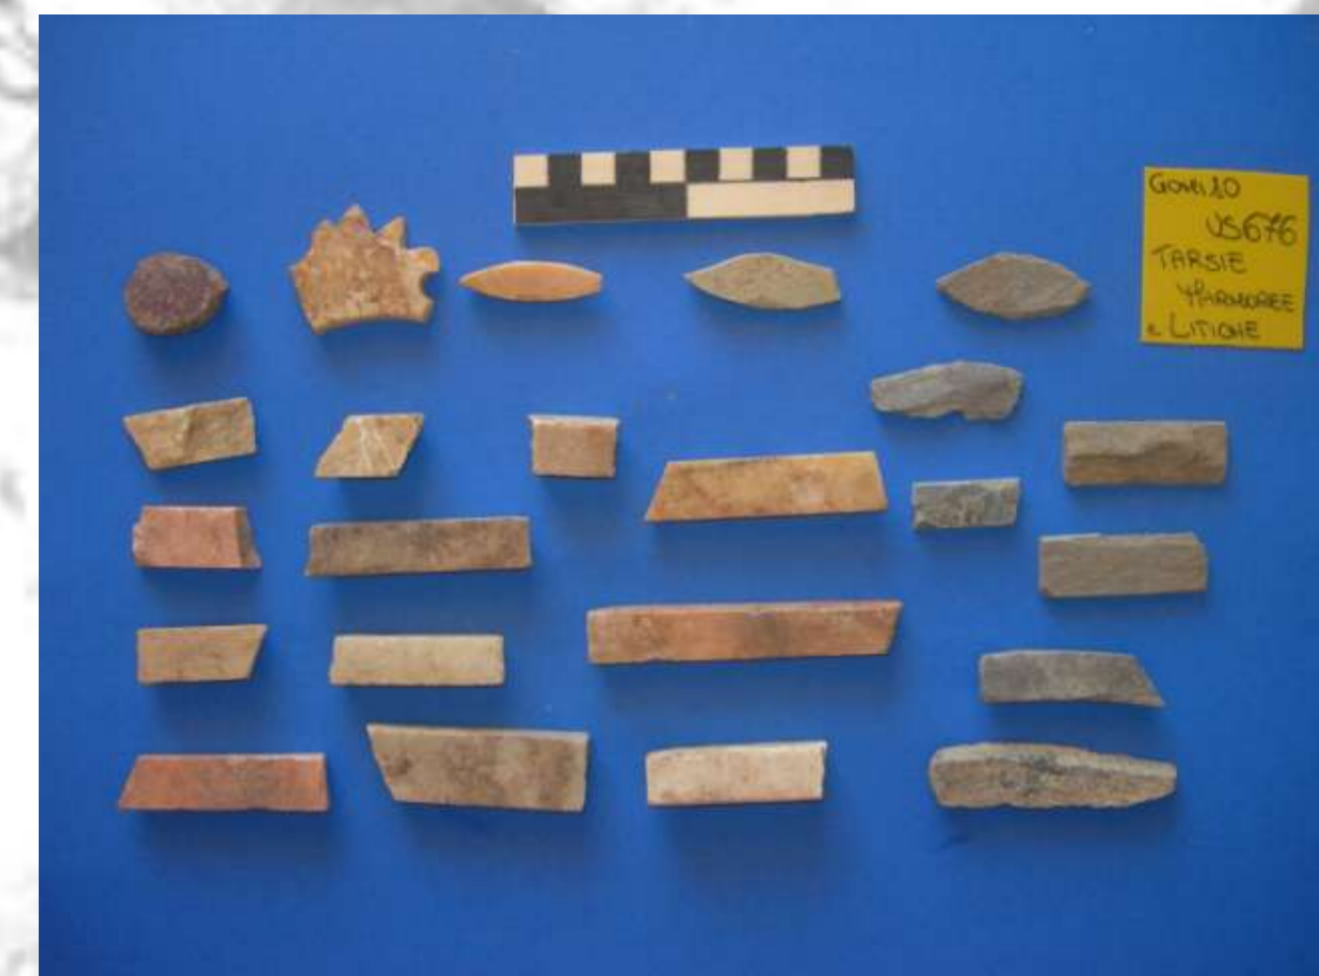
Fig. 3: tarsie marmoree e cornicette dalla calcara

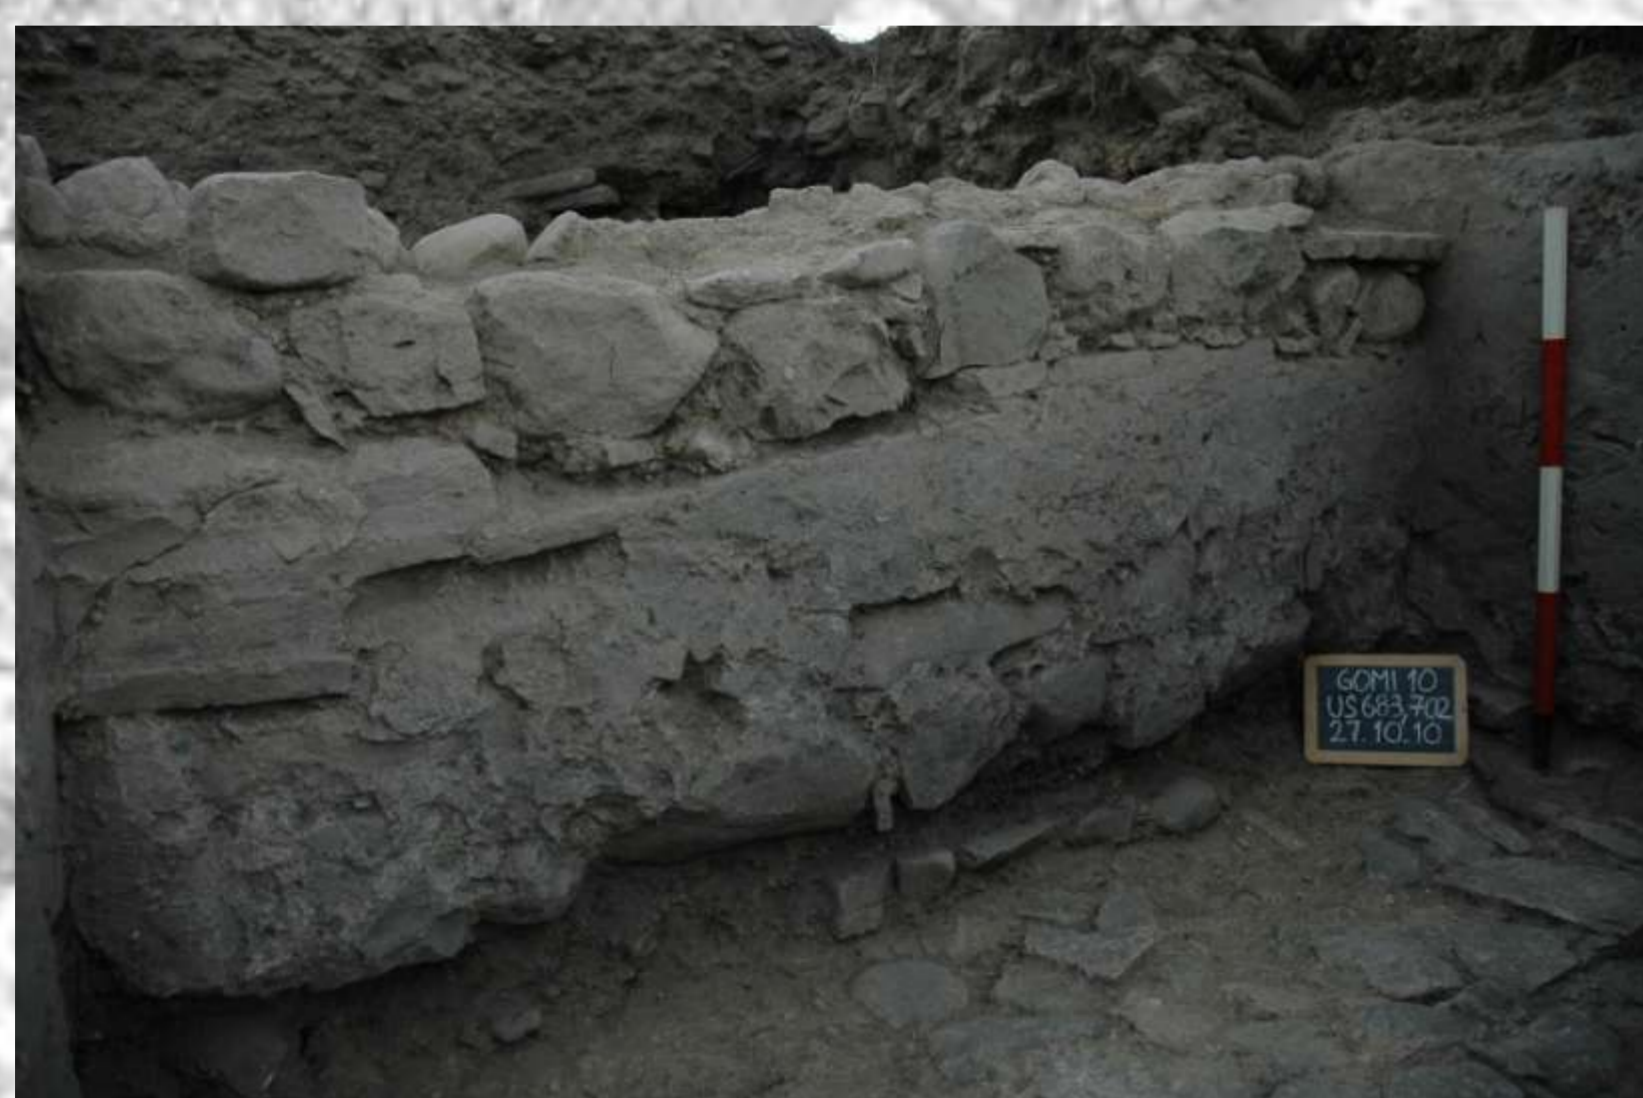
Fig. 6: muri bizantini ricalcanti i muri dell'edificio termale; è evidente la diversa tecnica costruttiva

L'ultima fase di vita del complesso termale, individuata sull'intera estensione dell'edificio, comprende una serie di strutture datate all'età bizantina, che invadono gli ambienti termali antichi e ne sfruttano gli spazi presumibilmente a destinazione abitativa. Sebbene non sia stato possibile recuperare sequenze stratigrafiche *in situ* caratterizzanti questo periodo, poiché interamente asportate da successivi interventi di demolizione, l'attenta analisi delle strutture murarie, della tecnica costruttiva e delle planimetrie, ha fornito una datazione tra VII e inizi VIII sec. d.C. Nell'area orientale delle terme, precedentemente occupata dalla zona calda e dai *prae-furnia*, le fasi di VII sec. a.C. sono ben riconoscibili negli ambienti K e N2, dove due nuove strutture murarie vengono costruite al di sopra dei muri dell'edificio termale, ricalcandone dimensioni e orientamento, ma con visibili variazioni strutturali (fig. 6); i nuovi muri infatti sono realizzati con una tecnica costruttiva differente, principalmente costituita da materiale di reimpiego, legato non più da malta cementizia, bensì da sola terra.

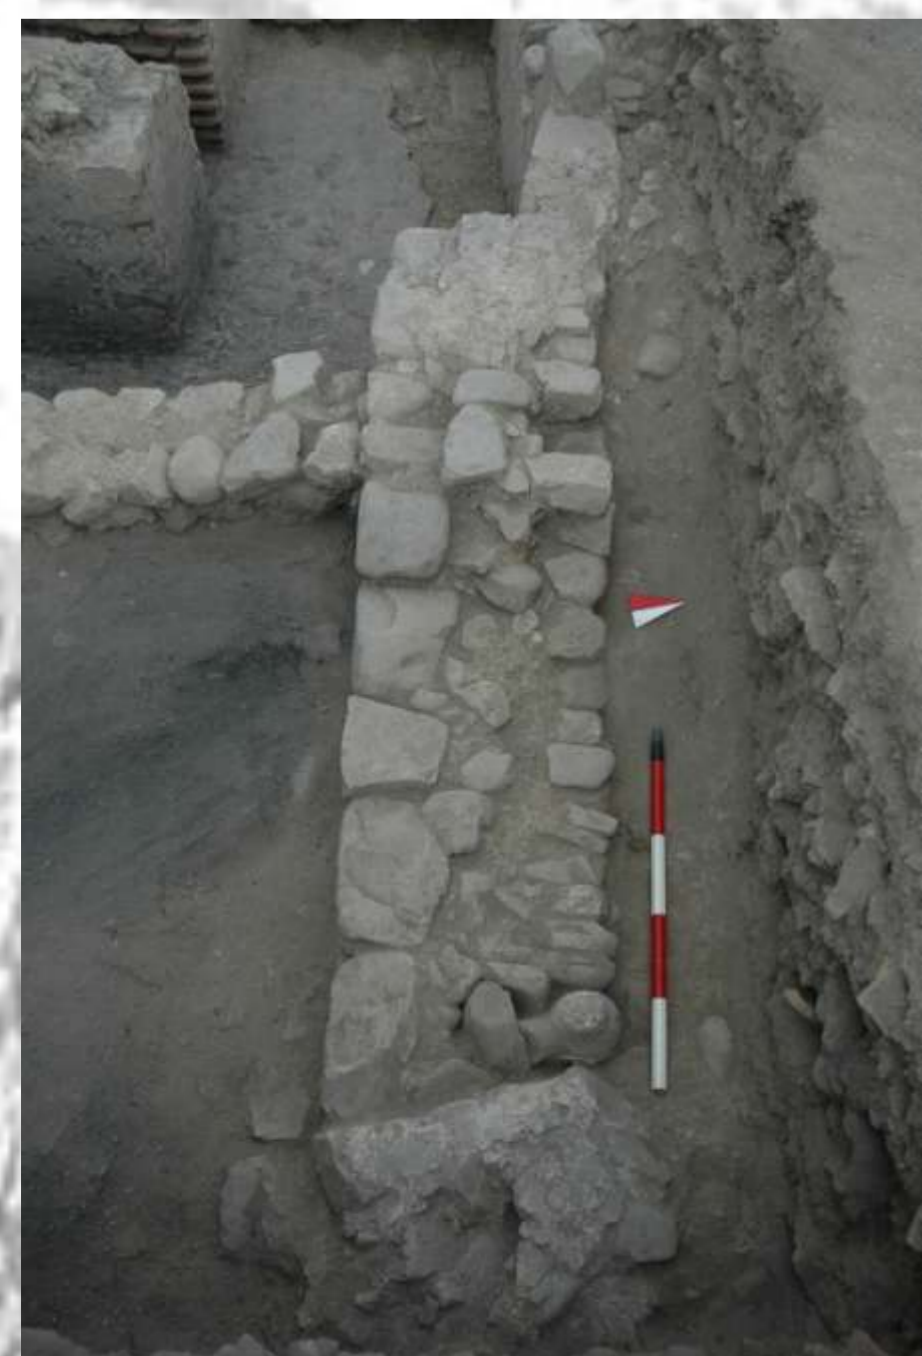
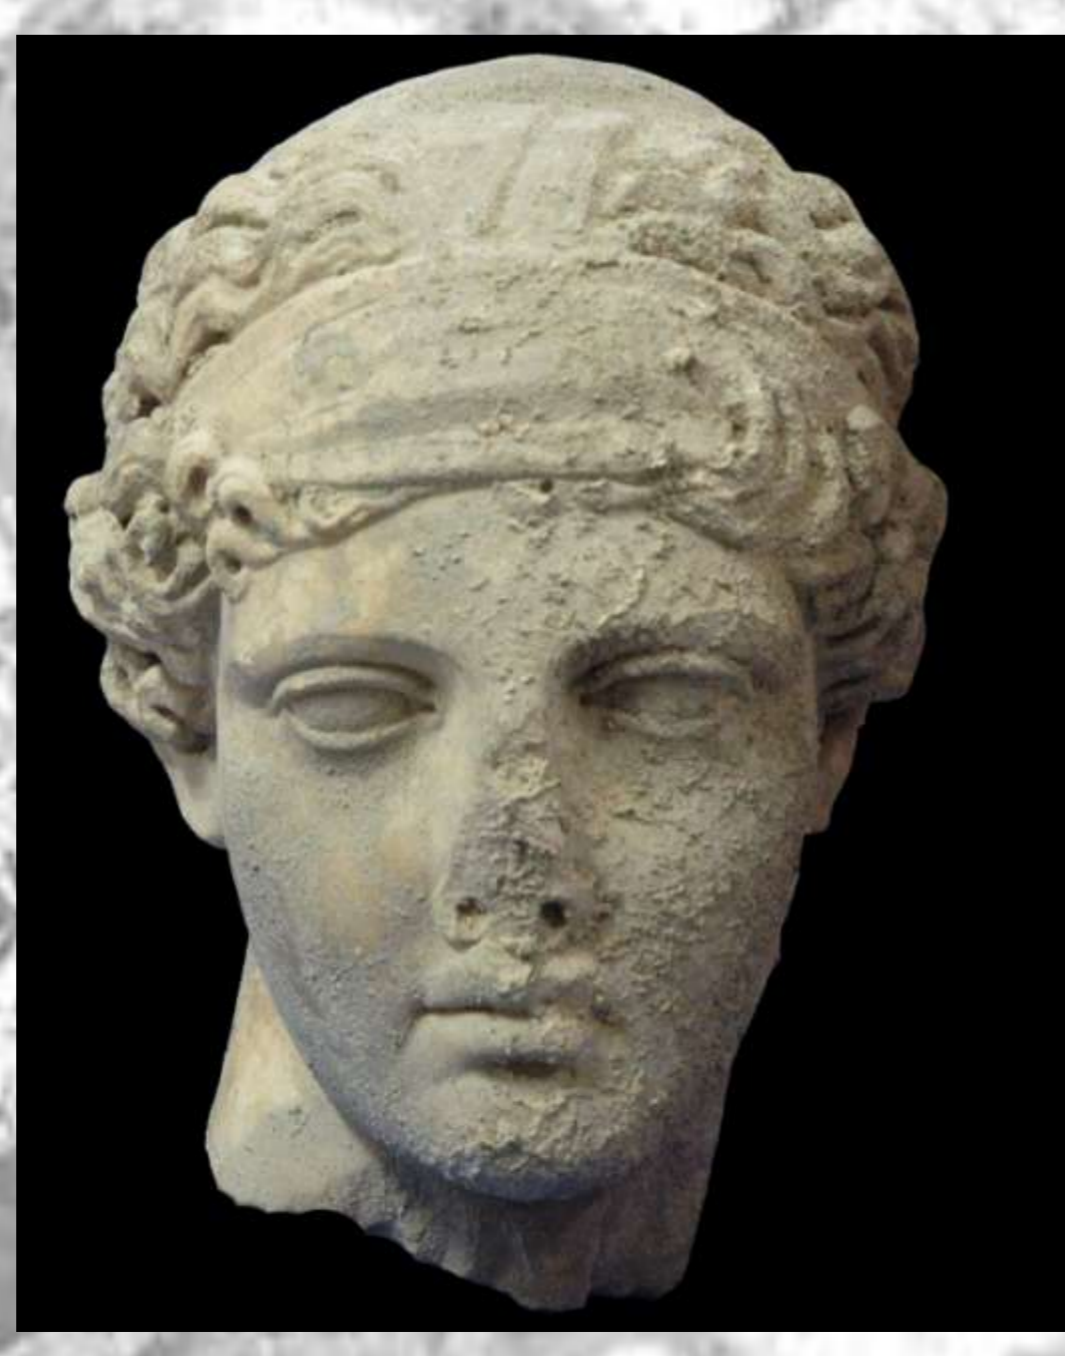
Fig. 7-8: testa di Igea Hope, copia di II sec. d.C. da originale tardo-classico; sulla sinistra il muro in cui venne reimpiegata

Proprio all'interno di uno di questi muri, appartenenti dunque a una fase in cui l'edificio termale non è più tale, si è rinvenuta una testa marmorea di divinità femminile, posta col volto verso il basso all'interno del paramento settentrionale (figg. 7-8). La testa, realizzata in marmo bianco a cristalli fini, mostra il capo leggermente inclinato e lo sguardo rivolto verso il basso; i capelli sono trattenuti da una benda e raccolti in una crocchia. La resa della capigliatura e la grazia dei lineamenti, non solo dimostrano l'eccezionalità del prodotto e la sua accurata esecuzione, ma permettono di riconoscerla come una Igea tipo Hope, copia romana di II secolo d.C. da un originale tardo-classico.
