TRONTANO, SANTA MARIA

CATALOGO

Esterno della chiesa:

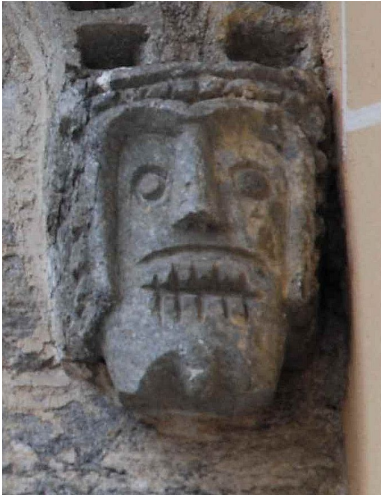
estW1p
facciata, primo ordine, a sinistra del portale, primo peduccio da destra
peduccio antropomorfo
25 x 18
serizzo
Peduccio a forma antropomorfa. Gli occhi sono due piccole circonferenze incise nella pietra, il naso rettilineo e scantonato nasce dall'aggettante arcata sopraccigliare; l'arcata sopraccigliare si distende lungo il profilo del volto delineando una sorta di caschetto. La bocca è socchiusa ed è definita da sei tagli verticali paralleli; al di sopra della bocca è incisa una linea orizzontale (parabocca di un elmo?). Sopra l'arcata sopraccigliare corrono due listelli orizzontali paralleli, dei quali quello inferiore cordonato. Il mento è segnato da un rincasso semicircolare all'estremità inferiore del peduccio, al centro del quale si inserisce una protuberanza.
Conservazione buona.

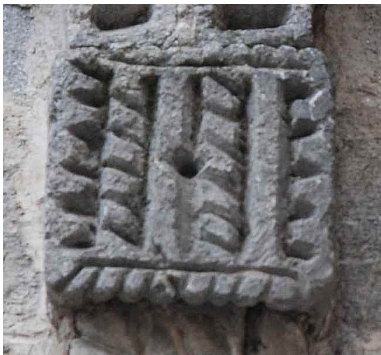
estW2p
facciata, primo ordine, a sinistra del portale, secondo peduccio da destra
peduccio geometrico
19 x 19
serizzo
Peduccio quadrato con listello superiore e inferiore cordonato. La faccia del peduccio è decorata da listelli verticali paralleli, quattro dei quali cordonati e due lisci, non contigui.
Conservazione buona.

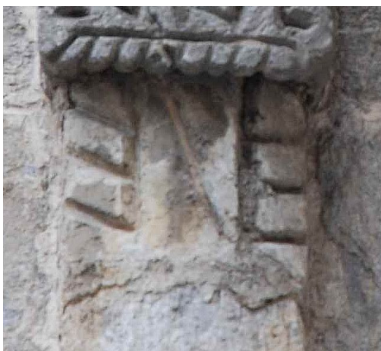
estW3c
facciata, primo ordine, a sinistra del portale, capitello di lesena, prima da destra
capitello geometrico
17 x 17
calcare
Capitello quadrato, privo di collarino e di listello superiore. La superficie è suddivisa in tre campiture da due scanalature verticali parallele. L'ampia campitura centrale è liscia, mentre le due laterali sono solcate da tre linee diagonali parallele ciascuna.
Conservazione buona: inclusione di materiale non pertinente nelle scanalature.

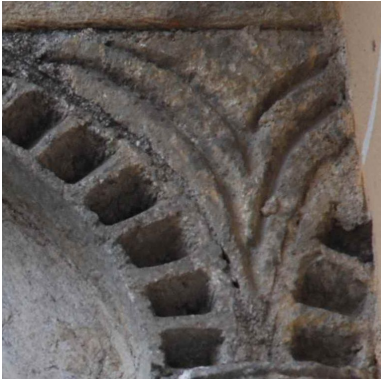
estW4fg
facciata, primo ordine, a sinistra del portale, fregio di risulta tra due archetti ciechi, primo da destra
fregio geometrico
33 x 18
serizzo
Concio di forma triangolare con lati obliqui leggermente concavi, decorato con due profonde scanalature che corrono parallele al profilo degli archetti.
Conservazione buona.

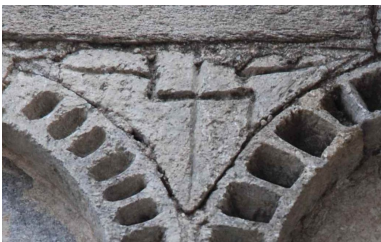
estW5fg
facciata, primo ordine, a sinistra del portale, fregio di risulta tra due archetti ciechi, secondo da destra
fregio geometrico
29 x 22
serizzo
Concio di forma triangolare con lati obliqui leggermente concavi, decorato con una scanalatura verticale che coincide con la linea mediana, quest'ultima tagliata da un'incisione orizzontale genera una croce, dal braccio trasversale della quale si dipartono altre brevi incisioni rettilinee.
Conservazione buona.

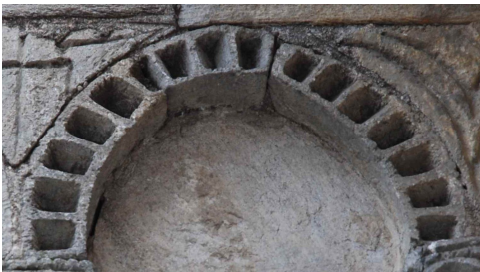
estW6arch
facciata, primo ordine e secondo ordine, cornici di archetti ciechi (15)
cornice di archetto cieco
50 ca. x 35 ca.
serizzo
Cornice di archetto cieco realizzata con tre concii concavi accostati e disposti intorno a un sol concio semicircolare. La cornice è decorata a profondi rincassi rettangolari accostati.
Conservazione buona.

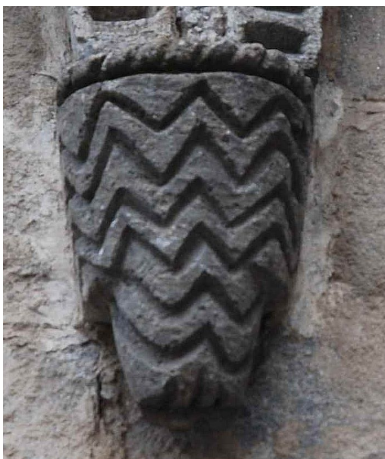
estW7p
facciata, primo ordine, a sinistra del portale, terzo peduccio da destra
peduccio geometrico
33 x 17
serizzo
Peduccio troncoconico con listello superiore cordonato. La base del peduccio è leggermente rincassata. La superficie è decorata da profondi solchi a onda paralleli.
Conservazione buona.

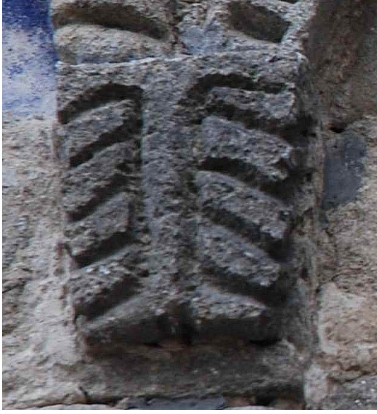
estW8p
facciata, primo ordine, a sinistra del portale, quarto
peduccio da destra
peduccio geometrico
17 x 13
serizzo
Peduccio rettangolare, rastremato verso il basso con listello
superiore liscio a terminazioni leggermente espanse. Un
listello verticale che coincide con la linea mediana del
peduccio taglia quello superiore ortogonalmente,
generando il Tau. Le due specchiature laterali del peduccio
sono decorate da profonde incisioni diagonali parallele.
Conservazione buona.

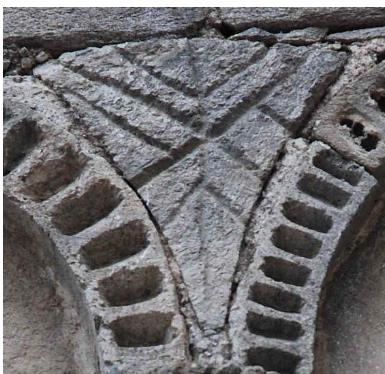
estW9fg
facciata, primo ordine, a sinistra del portale, fregio di
risulta tra due archetti ciechi, terzo da destra
fregio geometrico
34 x 16
serizzo
Concio di forma triangolare con lati obliqui leggermente
concavi, decorato con una scanalatura verticale che
coincide con la linea mediana, tagliata da incisioni
diagonali che si intersecano tra loro.
Conservazione buona: piccola rottura del vertice inferiore
del concio.

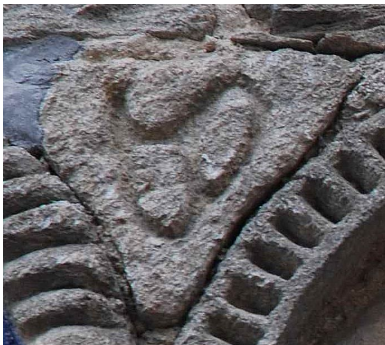
estW10fg
facciata, primo ordine, a sinistra del portale, fregio di
risulta tra due archetti ciechi, quarto da destra
fregio geometrico
31 x 15
calcare
Concio di forma triangolare con lati obliqui leggermente
concavi, decorato con incisioni a onda, che definiscono un
motivo geometrico astratto.
Conservazione mediocre: rottura del concio nell'angolo in
alto a sinistra e in basso.

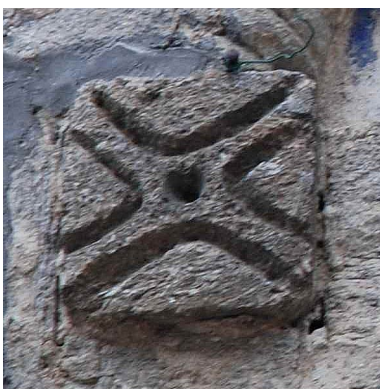
estW11p
facciata, primo ordine, a sinistra del portale, quinto
peduccio da destra
peduccio geometrico
16 x 16
serizzo
Peduccio quadrato, privo di listello superiore. La faccia è
decorata da coppie di profonde incisioni diagonali parallele
che disegnano una croce a X, al centro della quale è inciso
un foro circolare.
Conservazione buona.

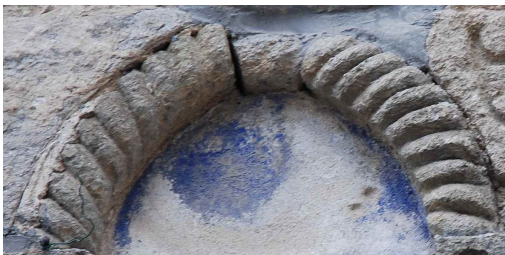
estW12arch

facciata, primo ordine e secondo ordine, cornici di archetti ciechi (6)

Cornice di archetto cieco realizzata in tre conci concavi accostati e disposti intorno a un sol concio semicircolare, con tracce di pigmento blu. La cornice è decorata a torciglione.

Conservazione buona.

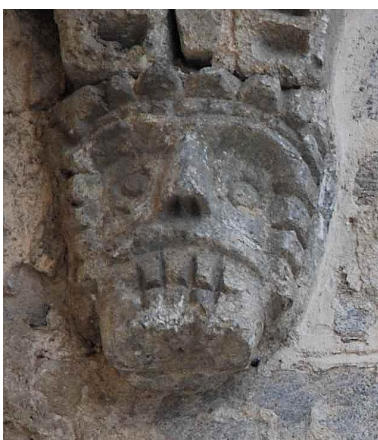
estW13p

Peduccio a forma antropomorfa. Gli occhi sono due piccole circonferenze incise nella pietra e disposte in modo asimmetrico; il naso rettilineo e scantonato, con le nari scavate, nasce dall'aggettante arcata sopraccigliare, che confluisce in una sorta di caschetto che segue il profilo del volto. La bocca è definita da un solco orizzontale e da quattro tagli verticali paralleli; al di sopra della bocca è incisa una linea orizzontale (parabocca di un elmo?). Sopra l'arcata sopraccigliare corre un listello orizzontale cordonato e sopra di esso una coroncina costituita da tasselli triangolari disposti ortogonalmente rispetto al muro.

Conservazione buona.

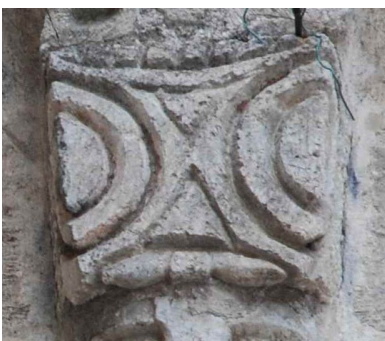
estW14c

facciata, primo ordine, a destra del portale, capitello di lesena, prima da sinistra

Capitello rettangolare con collarino a sezione torica e listello superiore liscio concavo. La superficie del capitello è incisa da profondi solchi semicircolari paralleli e contrapposti rispetto all'asse verticale mediano.

Conservazione buona.

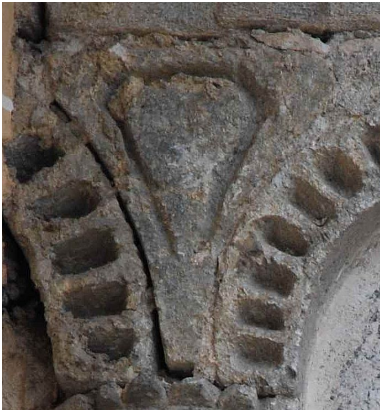
estW15fg
facciata, primo ordine, a destra del portale, fregio di risulta tra due archetti ciechi, primo da sinistra
fregio geometrico
32 x 19
serizzo
Concio di forma triangolare con lati obliqui leggermente concavi, decorato con incisione triangolare che segue il profilo del peduccio stesso.
Conservazione mediocre: rottura degli angoli del concio.

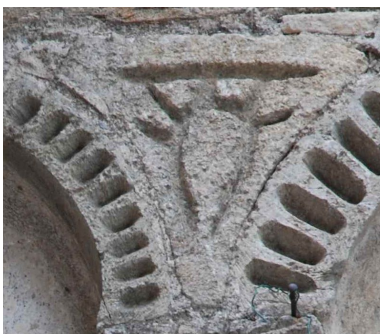
estW16fg
facciata, primo ordine, a destra del portale, fregio di risulta tra due archetti ciechi, secondo da sinistra
fregio zoomorfo
29 x 22
calcare
Concio di forma triangolare con lati obliqui leggermente concavi, decorato con una testa bovina lavorata a sottosquadro, al di sopra della quale è incisa una profonda scanalatura orizzontale. La testa zoomorfa è sommariamente descritta grazie a due piccole orecchie laterali asimmetriche e a una coppia di corna, definite entrambe grazie a piccoli solchi nella pietra. La conformazione del muso è triangolare.
Conservazione buona.

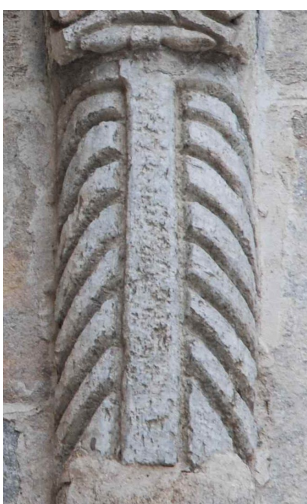
estW17ls
facciata, primo ordine, a destra del portale, prima lesena da sinistra
lesena
55 x 20
serizzo
Il frammento di lesena a sezione semicircolare è decorato da un listello liscio che coincide con la linea mediana verticale e si incrocia ortogonalmente col listello superiore anch'esso liscio, che chiude la lesena. Il fusto della lesena è decorato da profonde incisioni diagonali parallele.
Conservazione discreta: elemento architettonico frammentario.

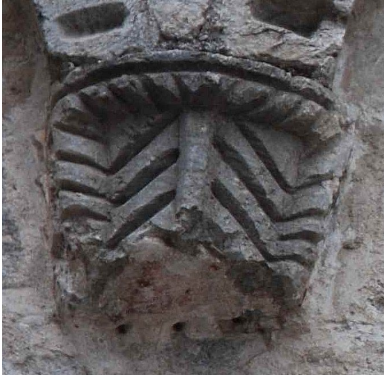
estW18p
facciata, primo ordine, a destra del portale, secondo peduccio da sinistra
peduccio geometrico
15 x 20
serizzo
Peduccio troncoconico con listello superiore cordonato, sormontato da un sottile listello liscio. La superficie è decorata da profondi solchi a onda paralleli.
Conservazione cattiva: rottura del peduccio che ha causato la perdita della sua metà inferiore.

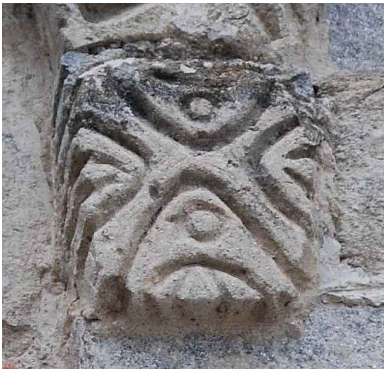
estW19p
facciata, primo ordine, a destra del portale, terzo peduccio da sinistra
peduccio geometrico
15 x 14
calcare
Peduccio rettangolare leggermente rastremato verso il basso, privo di listello superiore. La superficie del peduccio è incisa da profondi solchi semicirculari paralleli e contrapposti rispetto all'asse verticale mediano. All'interno delle campiture superiore e inferiore sono incise due piccole circonferenze, mentre nelle due campiture laterali sono riportati una coppia di motivi geometrici triangolari.
Conservazione discreta: piccola sbecatura della pietra nell'angolo in alto a destra.

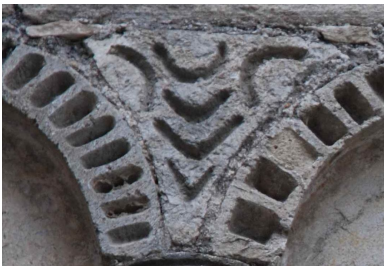
estW20fg
facciata, primo ordine, a destra del portale, fregio di risulta tra due archetti ciechi, terzo da sinistra
fregio geometrico
32 x 22
serizzo
Concio di forma triangolare con lati obliqui leggermente concavi, decorato con quattro incisioni a "V" sovrapposte e che occupano la sezione centrale del concio e da due incisioni a "C" contrapposte disposte ai lati dell'ornamentazione centrale.
Conservazione discreta: rottura della pietra e relativa mancanza degli angoli superiori.

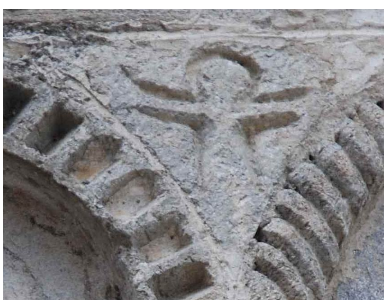
estW21fg
facciata, primo ordine, a destra del portale, fregio di risulta tra due archetti ciechi, quarto da sinistra
fregio antropomorfo
28 x 19
serizzo

Concio di forma triangolare con lati obliqui leggermente concavi, decorato con una figura, a braccia aperte, probabilmente il Cristo, descritta in modo abbreviato da linee incise profondamente nella pietra. Mancano i connotati del volto e qualsiasi indicazione di panneggio. Conservazione mediocre: rottura della pietra e relativa mancanza degli angoli superiori.

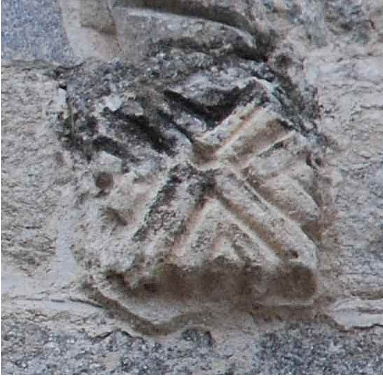
estW22p
facciata, primo ordine, a destra del portale, quarto peduccio da sinistra
peduccio geometrico
12 x 12
calcare
Peduccio quadrato privo di listello superiore. La superficie del peduccio è incisa da profondi solchi diagonali paralleli e intersecanti che disegnano una croce a X e ne sottolineano il profilo grazie alle incisioni parallele.
Conservazione mediocre: rottura della pietra che ha causato la perdita di alcune porzioni di materia nella parte superiore del peduccio.

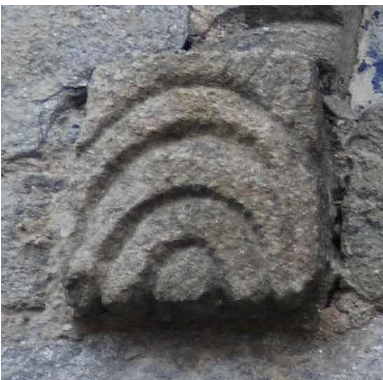
estW23p
facciata, secondo ordine, primo peduccio da sinistra
peduccio geometrico
20 ca. x 20 ca.
serizzo
Peduccio quadrato privo di listello superiore. La superficie del peduccio è incisa da profondi solchi semicircolari concentrici con la curvatura rivolta verso l'alto.
Conservazione buona.

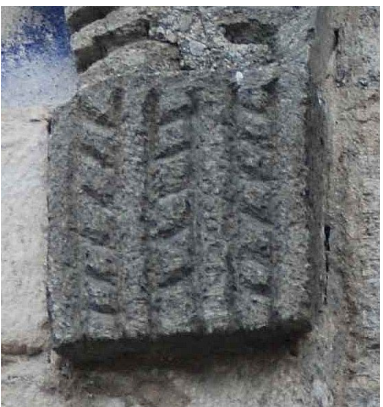
estW24p
facciata, secondo ordine, secondo peduccio da sinistra
peduccio geometrico
20 ca. x 20 ca.
serizzo
Peduccio quadrato privo di listello superiore. La faccia del peduccio è decorata da listelli verticali paralleli, tre dei quali cordonati e quattro lisci, disposti in alternanza.
Conservazione buona.

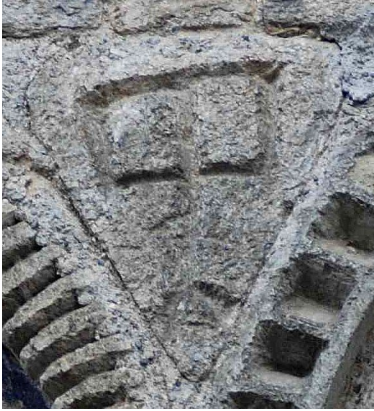
estW25fg

Concio di forma triangolare decorato con un'incisione rettangolare, bipartita da una scanalatura verticale che attraversa la superficie in corrispondenza della linea mediana e si ferma a pochi centimetri dal bordo superiore.

Conservazione discreta: lieve sbeccatura della pietra in basso.

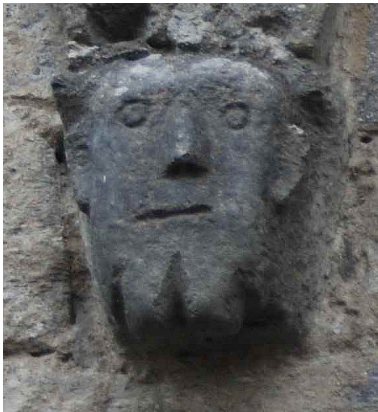
estW26p

Peduccio a forma antropomorfa con viso che assume un andamento rettangolare leggermente rastremato verso il basso. Gli occhi sono due piccole circonferenze incise nella pietra e disposte in modo asimmetrico; il naso, rettilineo, corto e scantonato, nasce da un'arcata sopraccigliare ben modellata; la bocca è definita da un solco orizzontale in posizione asimmetrica rispetto al naso; le orecchie spuntano ai lati del volto. Il mento è contrassegnato da un rincasso nel profilo del viso e da una fenditura centrale alla base del peduccio.

Conservazione buona.

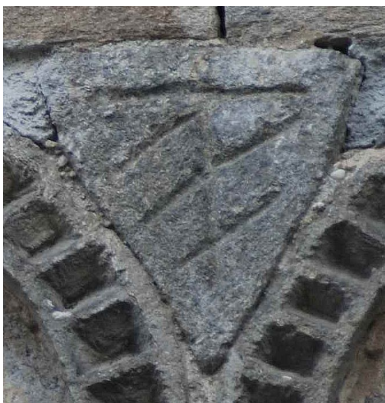
estW27fg

Concio di forma triangolare decorato con una scanalatura verticale che attraversa la superficie in corrispondenza della linea mediana e si ferma a pochi centimetri dal bordo superiore, incrociando ortogonalmente un'incisione orizzontale. La superficie del concio è attraversata da incisioni diagonali parallele.

Conservazione buona.

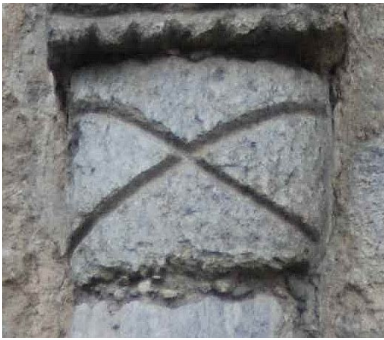
estW28c
facciata, secondo ordine, capitello di lesena, prima da sinistra
capitello geometrico
15 ca. x 15 ca.
granito
Capitello quadrato privo di collarino e di listello superiore. La superficie è decorata da una croce incisa a forma di X. Conservazione buona.

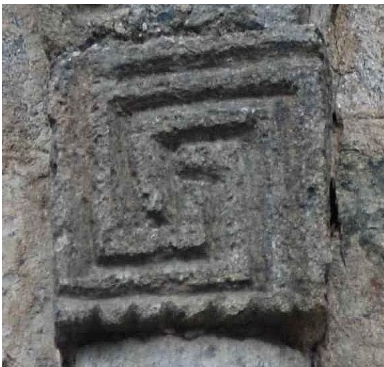
estW29p
facciata, secondo ordine, terzo peduccio da sinistra
peduccio geometrico
20 ca. x 20 ca.
serizzo
Il peduccio quadrato è privo di listello superiore e ha collarino a *torchon*. La superficie del peduccio è decorata da un motivo labirintico inciso. Conservazione discreta: lieve consunzione della pietra.

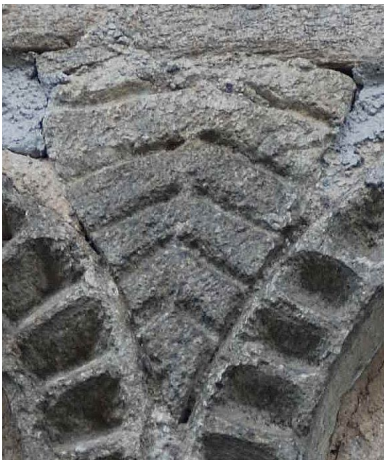
estW30fg
facciata, secondo ordine, fregio di risulta tra due archetti ciechi, terzo da sinistra
fregio geometrico
30 ca. x 20 ca.
serizzo
Concio di forma triangolare coi lati obliqui leggermente concavi, decorato da scanalature diagonali parallele, speculari rispetto alla linea mediana verticale. Conservazione buona.

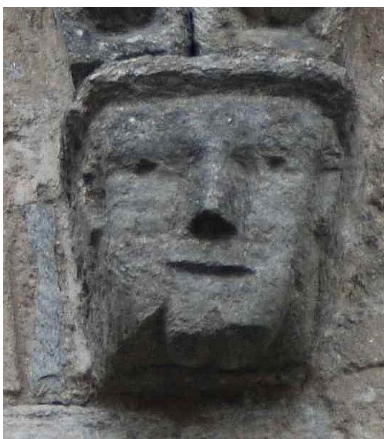
estW31p
facciata, secondo ordine, quarto peduccio da sinistra
peduccio antropomorfo
20 ca. x 20 ca.
serizzo
Peduccio a forma antropomorfa con viso che assume un andamento rettangolare leggermente rastremato verso il basso; listello superiore liscio che funge da copricapo. Gli occhi sono due piccole circonferenze incise nella pietra; il naso, rettilineo, corto e scantonato, nasce da una fronte ben modellata; la bocca è definita da un solco orizzontale; le orecchie spuntano leggermente ai lati del volto. Il mento

è contrassegnato da una fenditura centrale alla base del peduccio.
Conservazione discreta: rottura della pietra alla base del beccatello.

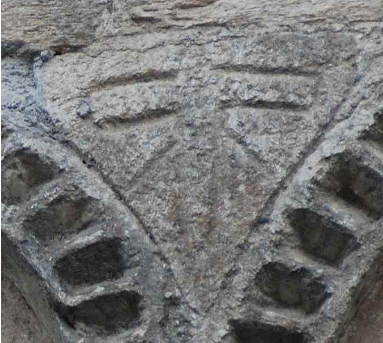
estW32fg
facciata, secondo ordine, fregio di risulta tra due archetti ciechi, quarto da sinistra
fregio geometrico
30 ca. x 20 ca.
serizzo
Concio di forma triangolare decorato da una croce incisa, il braccio verticale della quale ha le terminazioni aperte. Dalla base del braccio verticale della croce partono due scanalature diagonali che giungono al bordo dei lati obliqui del triangolo. Questa decorazione sembra la versione astratto-geometrica di estW21fg.
Conservazione discreta: piccola rottura nell'angolo in alto a sinistra.

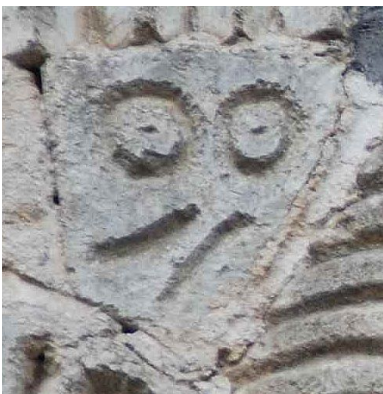
estW33p
facciata, secondo ordine, sopra archetti ciechi, quinto peduccio da sinistra
peduccio geometrico
20 ca. x 15 ca.
serizzo
Peduccio rettangolare scantonato verso il basso, privo di listello superiore. Il peduccio è decorato a incisione con due circonferenze accostate nella parte superiore, di dimensioni leggermente diverse e due scanalature oblique, quasi parallele, al di sotto di esse.
Conservazione discreta: peduccio immorsato nel muro, rotto in basso a sinistra e probabilmente mancante della terminazione superiore.

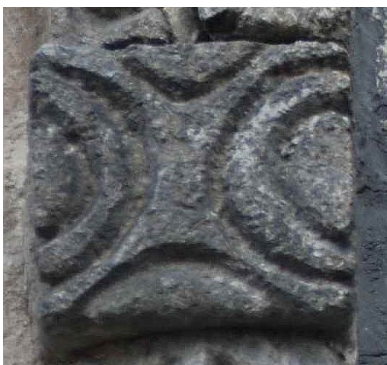
estW35p

Peduccio quadrato privo di listello superiore. La superficie del capitello è incisa da profondi solchi semicircolari paralleli e contrapposti rispetto agli assi verticale e orizzontale mediani.

Conservazione buona.

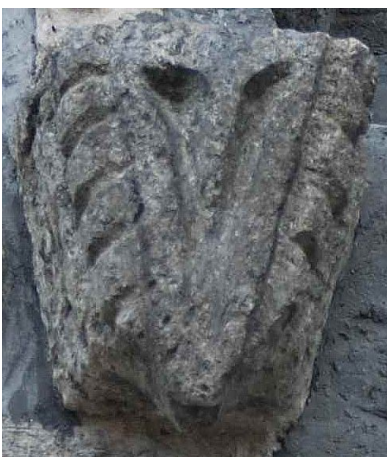
estW36p

Peduccio troncopiramidale, privo di listello superiore. La faccia del peduccio è tripartita da due scanalature diagonali che lo attraversano per tutta l'altezza e si uniscono alla base, generando una sorta di sperone che fuoriesce dal peduccio. La campitura centrale è percorsa da due profonde scanalature che formano una V, mentre le due campiture laterali sono decorate a *torchon*.

Conservazione buona.

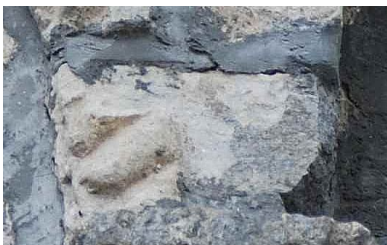
estW37fg

facciata, secondo ordine, fregio al di sopra del settimo peduccio da sinistra

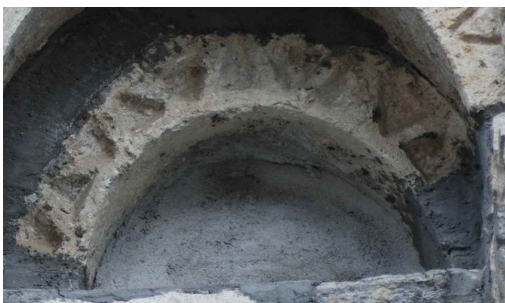
estW38arch

Cornice di archetto cieco realizzata in un sol concio a fascia semicircolare disposto intorno a un unico concio semicircolare. La cornice è decorata a rincassi triangolari accostati e disposti dritti e capovolti in alternanza.

Conservazione buona.

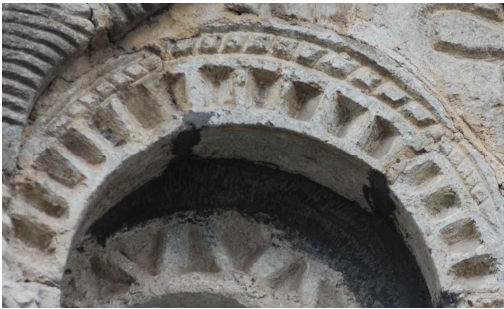
estW40arch

Cornice di archetto cieco realizzata in tre conci concavi accostati e disposti intorno a un altro archetto. La cornice è decorata a rincassi rettangolari accostati ed è rifinita da una cornicetta a torciglione esterna che ne segue il profilo.

Conservazione discreta: piccola rottura risarcita a destra, in prossimità della giunzione dei conci.

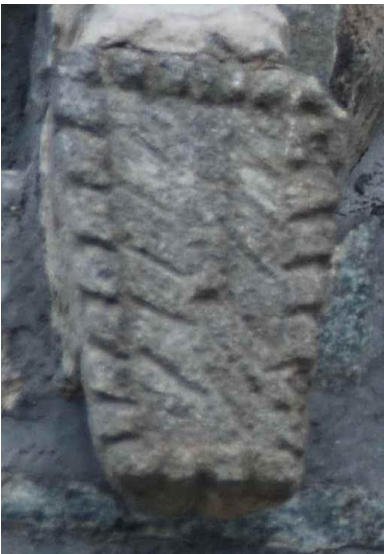
estW41p

Peduccio troncopiramidale, con listello superiore a *torchon*. La faccia del peduccio è incisa da scanalature oblique parallele, mentre un listello decorato a torciglione, di circa due cm di larghezza, segue il profilo del peduccio.

Conservazione buona.

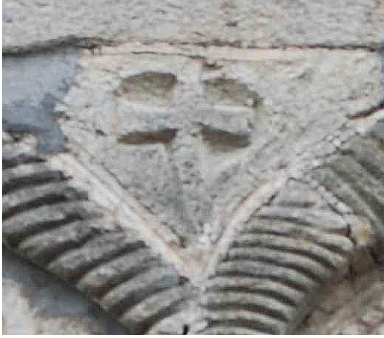
estW42fg
facciata, secondo ordine, fregio di risulta tra due archetti ciechi, quinto da sinistra
fregio geometrico
30 ca. x 30 ca.
serizzo
Concio di forma triangolare, con lato obliquo di destra leggermente concavo, decorato da una croce con le terminazioni del braccio trasversale leggermente espanse, e quelle del braccio verticale aperte, lavorata in sottosquadro all'interno di un rincasso cuoriforme. Questa decorazione sembra la versione astratto geometrica di estW21fg.
Conservazione mediocre: rottura del concio nella porzione di sinistra, con mancanza del relativo angolo.

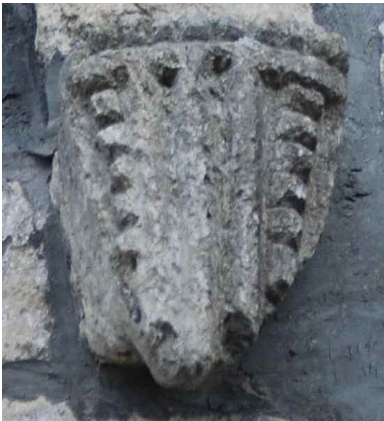
estW43p
facciata, secondo ordine, nono peduccio da sinistra
peduccio geometrico
25 ca. x 20 ca.
serizzo
Peduccio troncoconico con listello superiore liscio. Due profondi solchi diagonali, convergenti alla base, incidono la superficie del peduccio lungo la sua altezza. Paralleli e laterali rispetto a questi due solchi sono due file di dentelli prismatici che seguono il profilo esterno del peduccio.
Conservazione mediocre: rottura del peduccio e mancanza della porzione inferiore destra.

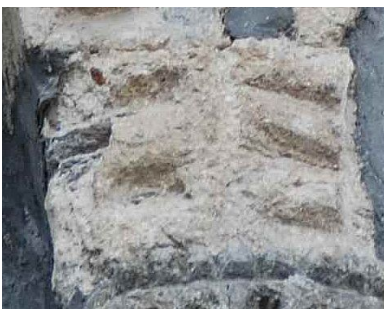
estW44fg
facciata, secondo ordine, fregio al di sopra del nono peduccio da sinistra
fregio geometrico
15 ca. x 15 ca.
granito
Frammento rettangolare di elemento architettonico con decorazione a nervature diagonali che si dipartono da una scanalatura centrale verticale che coincide con la linea mediana del frammento. Possibile frammento di lesena.
Conservazione mediocre: piccola porzione di elemento architettonico decorato.

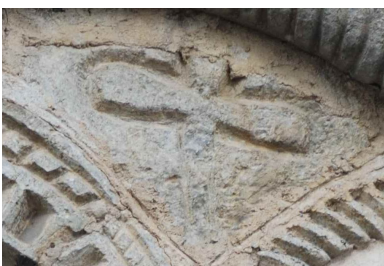
estW45fg
facciata, secondo ordine, fregio di risulta tra due archetti ciechi, sesto da sinistra
fregio antropomorfo
30 ca. x 30 ca.
serizzo
Concio di forma triangolare, decorato con una figura a

braccia aperte, probabilmente il Cristo, descritta in modo abbreviato da linee incise profondamente nella pietra. Mancano i connotati del volto e qualsiasi indicazione di panneggio.
Conservazione buona.

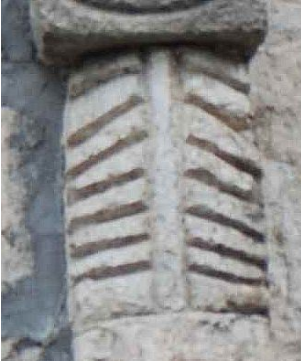
estW46ls
facciata, secondo ordine, terza lesena da sinistra
lesena
35 ca. x 15 ca.
granito
Il frammento di lesena a sezione semicircolare è decorato da un listello liscio che coincide con la linea mediana verticale. Il fusto della lesena è decorato da profonde incisioni diagonali parallele che partono dal listello centrale.
Conservazione buona.

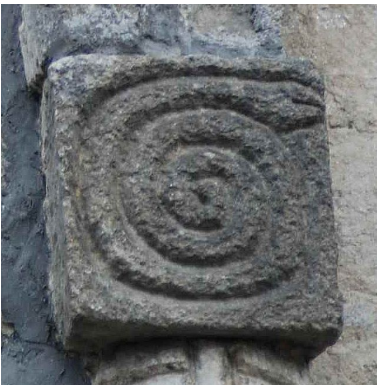
estW47p
facciata, secondo ordine, decimo peduccio da sinistra
peduccio geometrico
20 ca. x 20 ca.
serizzo
Peduccio quadrato, privo di listello superiore. La superficie è decorata da un serpente inciso, avvolto a spirale su se stesso, la sua testa è nell'angolo in alto a destra.
Conservazione buona.

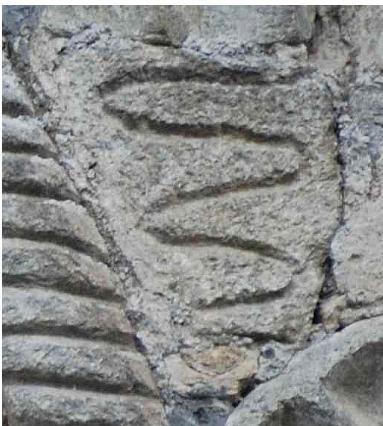
estW48fg
facciata, secondo ordine, fregio di risulta tra un archetto cieco e la muratura della facciata, settimo da sinistra
fregio geometrico
30 ca. x 20 ca.
serizzo
Concio di forma trapezoidale, decorato a incisione con una doppia esse che si snoda verticalmente su tutta la superficie.
Conservazione mediocre: rottura del concio che ha causato la perdita della sua forma originaria. E' possibile che in origine il concio, ora immorsato nella parete, potesse essere un peduccio.

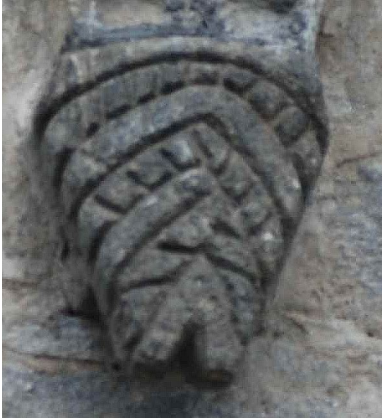
estW49p

facciata, secondo ordine, undicesimo peduccio da sinistra

Peduccio troncoconico con listello superiore liscio a terminazioni espanse. Profondi solchi a "V" rovesciata sovrapposti ricoprono completamente la superficie del peduccio. Gli spazi di risulta tra un solco e l'altro sono in alternanza lisci e scanalati da nervature verticali. La base del peduccio è interrotta da un ricasso triangolare.

Conservazione buona.

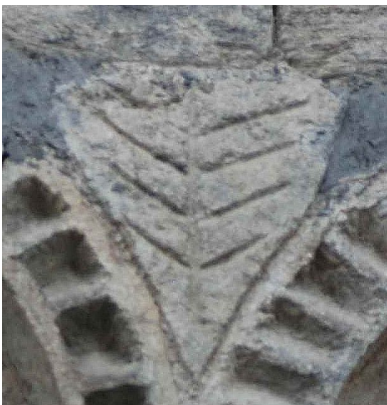
estW50fg

facciata, secondo ordine, fregio di risulta tra due archetti

Conco di forma triangolare decorato da scanalature diagonali parallele, che si dipartono da un'incisione centrale che coincide con la linea mediana verticale.

Conservazione discreta: possibili rotture e mancanze in prossimità degli angolari superiori.

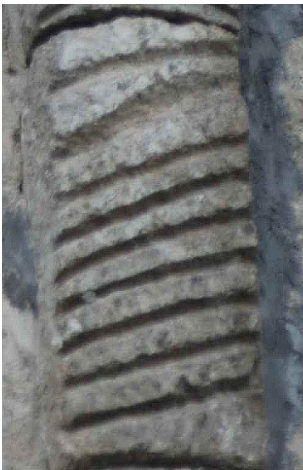
estW51ls

facciata, secondo ordine, quarta lesena da sinistra

Il frammento di lesena a sezione semicircolare ha un listello liscio superiore ed è decorato da profonde scanalature diagonali parallele che definiscono un motivo a torciglione.

Conservazione buona.

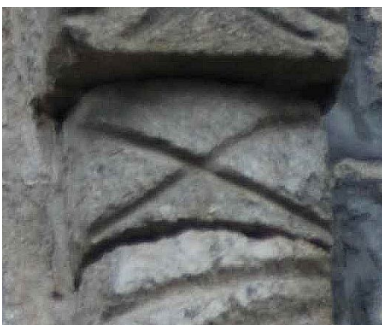
estW52c

facciata, secondo ordine, capitello di lesena, quarta da sinistra

Capitello quadrato privo di collarino e di listello superiore. La superficie è decorata da una croce incisa a forma di X.

Conservazione buona.

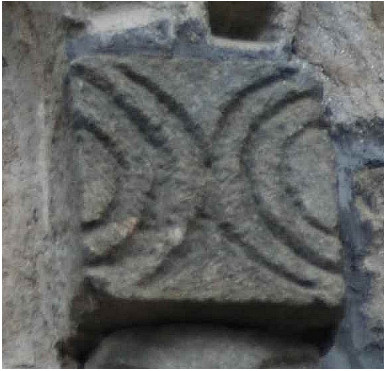
estW53p

facciata, secondo ordine, dodicesimo peduccio da sinistra
peduccio geometrico
20 ca. x 20 ca.

Peduccio quadrato privo di listello superiore. La superficie del capitello è incisa da profondi solchi semicircolari paralleli e contrapposti rispetto all'asse verticale mediano. Conservazione buona.

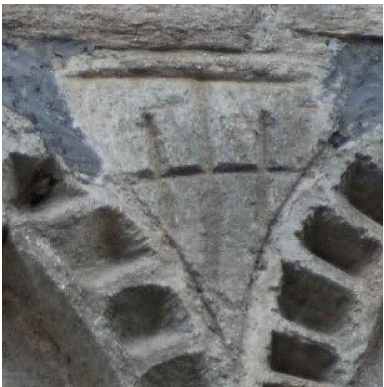
estW54fg

facciata, secondo ordine, fregio di risulta tra due archetti ciechi, nono da sinistra
fregio geometrico
30 ca. x 20 ca.

Concio di forma triangolare, con lati obliqui leggermente concavi, decorato con due croci incise accostate e separate da una scanalatura verticale che coincide con la linea mediana del concio. Scanalatura orizzontale che segue il profilo superiore del concio a 2 cm dal bordo superiore.

Conservazione discreta: possibili rotture e mancanze in prossimità degli angoli superiori.

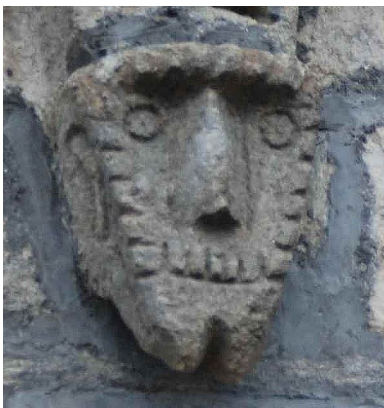
estW55p

facciata, secondo ordine, tredicesimo peduccio da sinistra
peduccio antropomorfo
25 ca. x 20 ca.

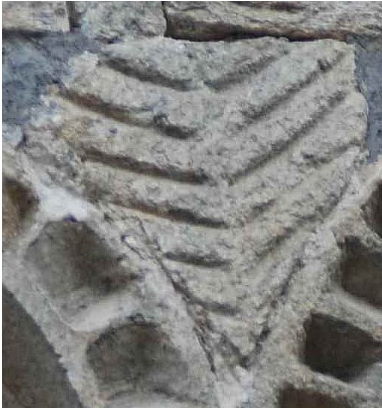
estW56fg
facciata, secondo ordine, fregio di risulta tra due archetti ciechi, decimo da sinistra
fregio geometrico
30 ca. x 20 ca.
serizzo
Concio di forma triangolare decorato da scanalature diagonali parallele, che si dipartono da un'incisione centrale che coincide con la linea mediana verticale.
Conservazione mediocre: rottura della pietra in prossimità degli angoli superiori con conseguente perdita della forma originale del concio.

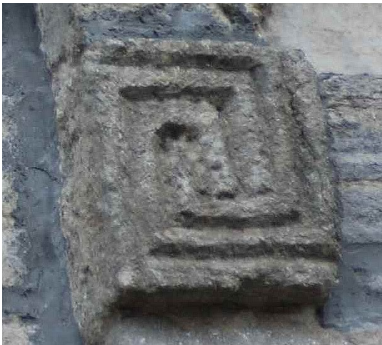
estW57p
facciata, secondo ordine, quattordicesimo peduccio da sinistra
peduccio geometrico
20 ca. x 20 ca.
serizzo
Il peduccio quadrato è privo di listello superiore. La superficie del peduccio è decorata da un motivo labirintico inciso.
Conservazione buona.

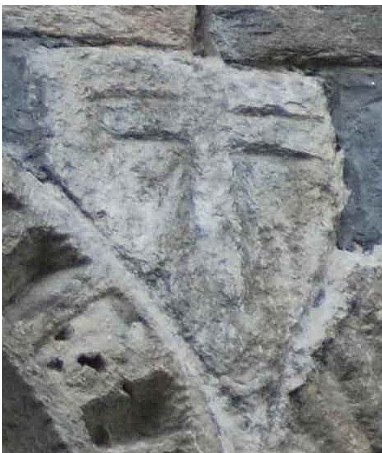
estW58fg
facciata, secondo ordine, fregio di risulta tra due archetti ciechi, undicesimo da sinistra
fregio geometrico
30 ca. x 20 ca.
serizzo
Concio di forma triangolare decorato da una croce incisa con le terminazioni del braccio verticale aperte. Questa decorazione sembra la versione astratto geometrica di estW21fg.
Conservazione mediocre: ampia rottura della pietra in prossimità degli angoli superiori con conseguente perdita della forma originale del concio.

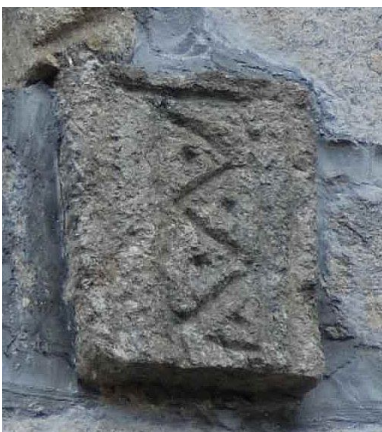
estW59p
facciata, secondo ordine, quindicesimo peduccio da sinistra
peduccio geometrico
25 ca. x 20 ca.
serizzo
Peduccio rettangolare con listello superiore liscio e bordi laterali leggermente rialzati. La campitura centrale rettangolare realizzata a rincasso è decorata con un incisione a zig zag verticale intervallata da piccole incisioni circolari.
Conservazione discreta: lieve consunzione della pietra.

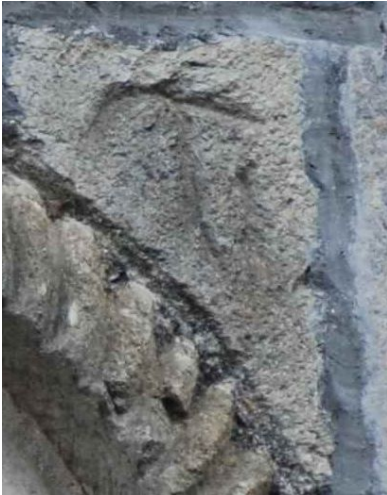
estW60fg
facciata, secondo ordine, fregio di risulta tra un archetto cieco e la muratura della facciata, dodicesimo da sinistra
fregio geometrico
30 ca. x 20 ca.
serizzo
Concio di forma triangolare decorato da una croce incisa sommariamente, col capocroce che non fuoriesce dal braccio trasversale.
Conservazione mediocre: parziale rottura del concio.

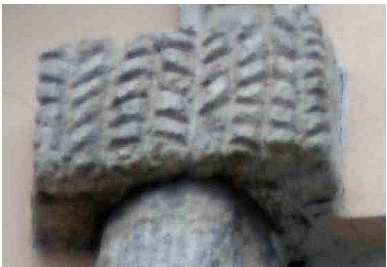
estW61c
facciata, sottogronda a sinistra dell'oculo, capitello della prima lesena da sinistra
capitello geometrico
MNR
serizzo
Capitello a forma di parallelepipedo, privo di collarino e di listello superiore, decorato da nervature a sezione torica parallele, disposte in verticale e incise da profonde scanalature che creano un effetto a *torchon*.
Conservazione buona.

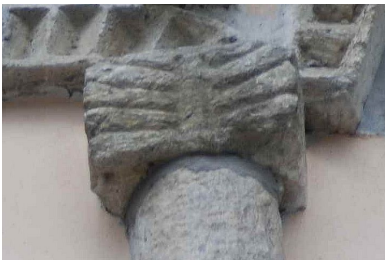
estW62c
facciata, sottogronda a sinistra dell'oculo, capitello della seconda lesena da sinistra
capitello geometrico
MNR
serizzo
Capitello a forma di parallelepipedo, privo di collarino e di listello superiore, decorato da una nervatura centrale liscia disposta lungo la linea mediana verticale. Da questa nervatura si dipartono fasci di scanalature parallele diagonali.
Conservazione buona.

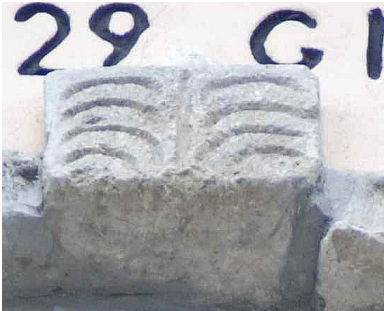
estW64c
facciata, sottogronda sopra oculo
capitello geometrico
MNR
serizzo
Capitello a forma di parallelepipedo, privo di collarino e di listello superiore, decorato da un'incisione verticale che coincide con la linea mediana del capitello, dalla quale si dipartono, a destra e a sinistra, archeggiature incise concentriche.
Conservazione buona.

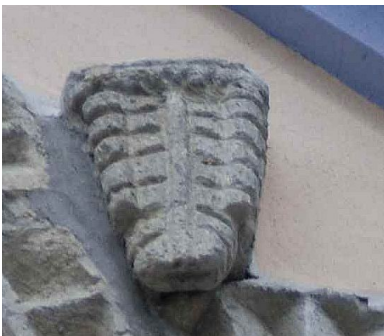
estW65p
facciata, sottogronda a destra dell'oculo, sopra il capitello della seconda lesena da destra
peduccio geometrico
MNR
serizzo
Peduccio troncopiramidale, con listello superiore modanato da un motivo a dentelli stondati, al quale si congiunge ortogonalmente una nervatura verticale che coincide con la linea mediana del peduccio. Da questa nervatura partono, a destra e a sinistra, profonde incisioni parallele che ricoprono la superficie del beccatello. I bordi laterali del peduccio sono dentellati dai solchi che ne decorano la superficie.
Conservazione buona.

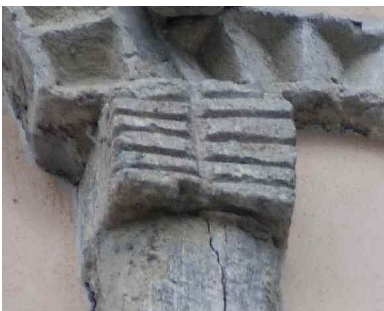
estW66c
facciata, sottogronda a destra dell'oculo, capitello della seconda lesena da destra
capitello geometrico
MNR
serizzo
Capitello a forma di parallelepipedo, privo di collarino e di listello superiore, decorato da una nervatura centrale liscia disposta lungo la linea mediana verticale. Da questa nervatura si dipartono fasci di scanalature parallele orizzontali.
Conservazione buona.

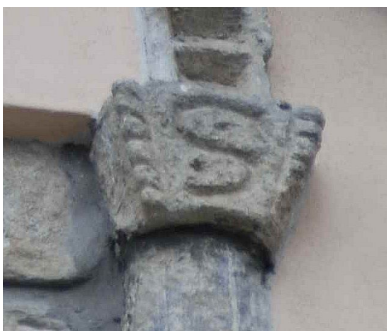
estW67c

facciata, sottogronda a destra dell'oculo, capitello della prima lesena da destra
capitello geometrico

Capitello troncoconico, rastremato verso il basso, privo di collarino e di listello superiore, decorato da un'incisione centrale a S arricchita da due piccoli cerchi incisi negli spazi di risulta. I bordi laterali del capitello sono rialzati e incisi da profonde scanalature che generano un effetto a *torchon*.

Conservazione buona.

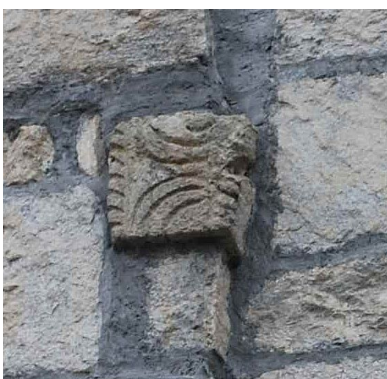
estW68p

facciata, specchiatura superiore, murato nel contrafforte di sinistra

Peduccio (?) troncopiramidale, privo di listello superiore, decorato da una serie di incisioni a sezione circolare concentriche e affrontate rispetto alla linea mediana orizzontale del peduccio stesso. I bordi laterali del beccatello sono rialzati e incisi da profonde scanalature che generano un effetto a *torchon*.

Conservazione discreta: rottura della pietra lungo il bordo destro con perdita di materia.

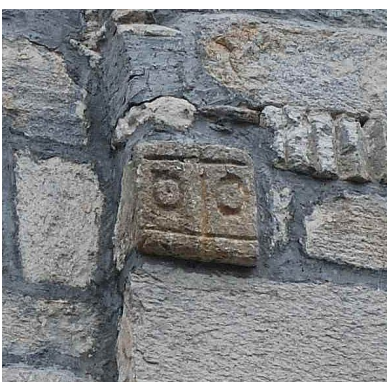
estW69p

facciata, specchiatura superiore, murato nel contrafforte di destra

Peduccio (?) quadrato, privo di listello superiore. Due incisioni rettilinee orizzontali corrono parallele e distano dal bordo superiore e da quello inferiore circa 2 cm ciascuna. Queste due incisioni sono unite da una scanalatura verticale che le incrocia ortogonalmente e corre lungo la linea mediana del peduccio. Nelle due campiture laterali sono incise due circonferenze.

Conservazione buona.

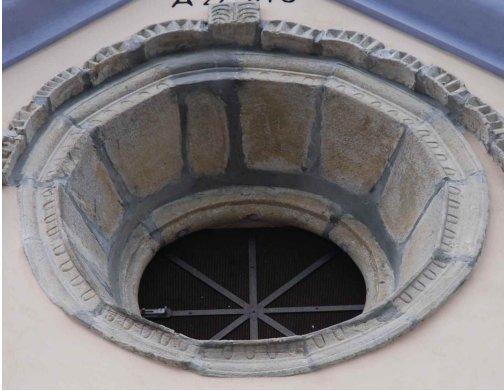
estW70ocl
 facciata, sottotetto, al centro
 oculo
 MNR
 serizzo
 Cornice poligonale di oculo circolare, realizzata in dodici pezzi, di cui uno perso e risarcito in epoca moderna, rettilinei e incisi a semiellissi accostate. Conservazione discreta: perdita di un segmento, risarcito.

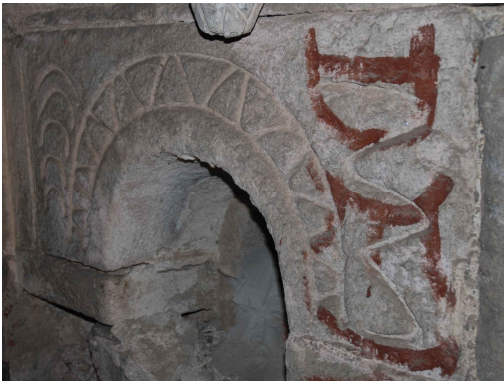
sottN71archv
 parete Nord, sotto archetti ciechi
 archivolto di monofora
 80 ca. x 120 ca.
 serizzo
 Archivolto realizzato in un sol concio, decorato a incisione. Una cornice definita da due incisioni semicircolari concentriche intervallate da una sequenza di V accostate, corre intorno al rincasso semicircolare. Gli spazi di risulta tra l'arco e i bordi laterali del concio sono decorati a sinistra con archetti concentrici incisi e a destra da un motivo a onda incisa inserito verticalmente. Conservazione discreta: il concio è stato parzialmente imbrattato da una vernice moderna.

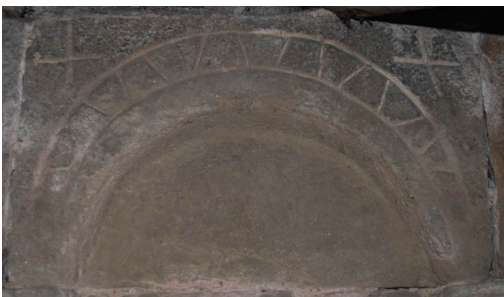
sottN72arch
 parete Nord, sottogronda, cornice di archetti ciechi e sotto archetti ciechi, archivolto di monofora; interno della chiesa, navata centrale (12 di cui 3 archivolti in chiesa)
 archetti ciechi e archivolto di monofora
 80 ca. x 120 ca.
 serizzo
 Archivolto realizzato in un sol concio, decorato a incisione. Una cornice definita da due incisioni semicircolari concentriche intervallate da una sequenza di V accostate corre intorno all'arco. Gli spazi di risulta tra l'arco e i bordi laterali del concio sono decorati con due croci incise. Conservazione buona.

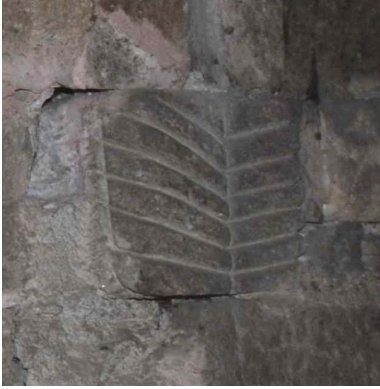
sottN73c
parete Nord, sottogronda, cornice di archetti ciechi
capitello geometrico
20 x 20
serizzo
Capitello quadrato privo di collarino e di listello superiore, decorato a incisione; bipartito da una scanalatura centrale verticale mediana, dalla quale nascono fasci di nervature diagonali parallele.
Conservazione buona.

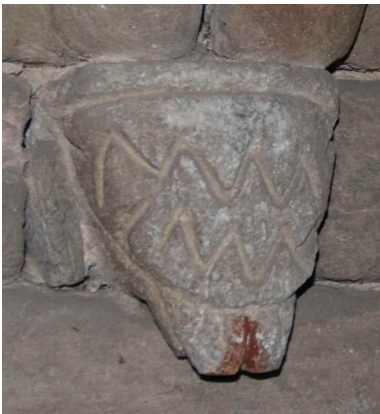
sottN74p
parete Nord, sottogronda, cornice di archetti ciechi
peduccio geometrico
24 x 17
serizzo
Peduccio troncoconico con listello superiore liscio. La superficie è decorata da un duplice motivo a onda incisa sovrapposta. Il bordo esterno inferiore del peduccio è leggermente rincassato e tagliato al centro.
Conservazione buona.

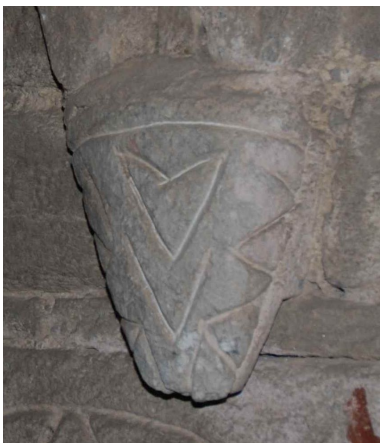
sottN75p
parete Nord, sottogronda, cornice di archetti ciechi
peduccio geometrico
22 x 16
serizzo
Peduccio troncoconico con listello superiore liscio. La superficie è decorata da un motivo a punta di lancia rivolto verso il basso, inciso al centro del peduccio, al di sotto del quale si trova un solco a V rovesciata. Lateralmente il peduccio è inciso da due incisioni a onda.
Conservazione buona.

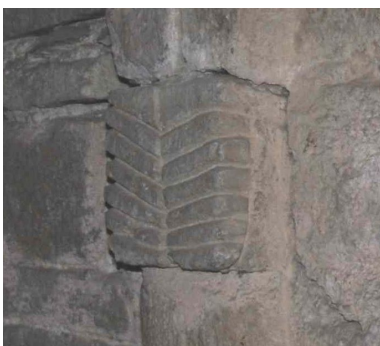
sottN76c
parete Nord, sottogronda, cornice di archetti ciechi, lesena
capitello geometrico
20 x 20
serizzo
Capitello quadrato privo di collarino e di listello superiore, decorato a incisione, bipartito da una scanalatura centrale verticale mediana, dalla quale nascono fasci di nervature diagonali parallele.
Conservazione buona.

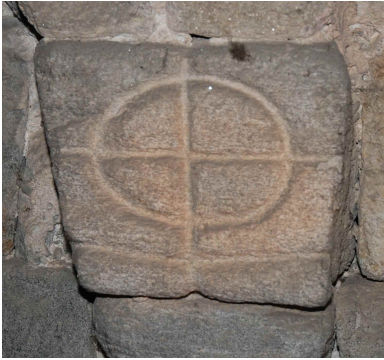
sottN77p
parete Nord, sottogronda, cornice di archetti ciechi
peduccio geometrico
19 x 14
serizzo
Peduccio rettangolare, rastremato verso il basso, privo di listello superiore. Una croce incisa coincide con gli assi mediani del peduccio ed è parzialmente iscritta in una circonferenza. Un'incisione orizzontale corre a 2 cm circa dal bordo inferiore del beccatello.
Conservazione buona.

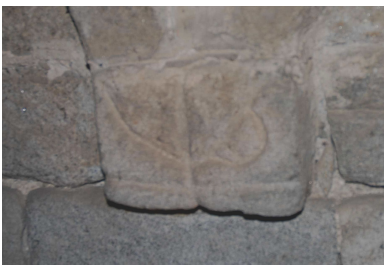
sottN78p
parete Nord, sottogronda, cornice di archetti ciechi
peduccio geometrico
15 x 20
serizzo
Peduccio rettangolare, privo di listello superiore. Due incisioni ortogonali decorano il peduccio, l'una realizzata in corrispondenza dell'asse mediano verticale, mentre l'altra è parallela al bordo inferiore e dista da esso poco meno di 2 cm. L'incisione verticale taglia in due un semicerchio, realizzato in modo incerto.
Conservazione discreta: consunzione della pietra.

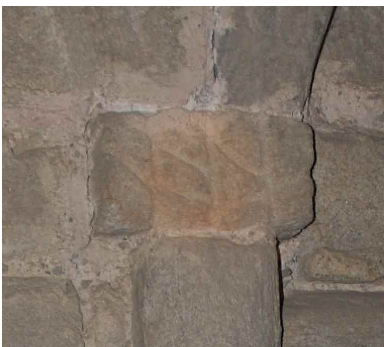
sottN79c
parete Nord, sottogronda, cornice di archetti ciechi, lesena
capitello geometrico
14 x 22
serizzo
Capitello a forma di parallelepipedo, privo di collarino e di listello superiore, decorato da tre incisioni verticali parallele equidistanti, solcate da nervature diagonali, che ricoprono la superficie del capitello.
Conservazione buona.

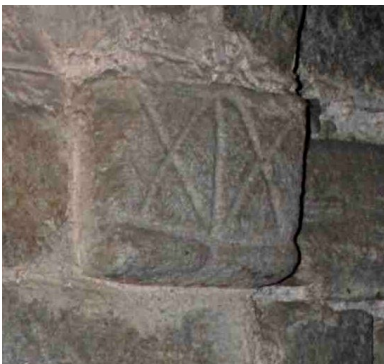
sottN80p
parete Nord, sottogronda, cornice di archetti ciechi
peduccio geometrico
15 x 24
serizzo
Peduccio rettangolare, privo di listello superiore e con listello inferiore a sezione torica. La superficie è bipartita in due campiture uguali da un'incisione mediana verticale. Le due campiture sono decorate ciascuna con una croce a X incisa.
Conservazione buona.

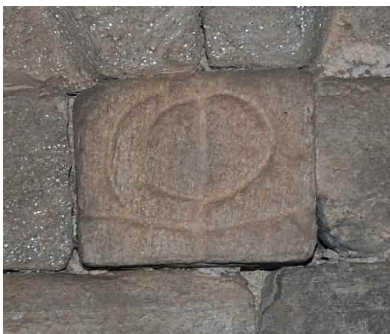
sottN81p
parete Nord, sottogronda, cornice di archetti ciechi
peduccio geometrico
19 x 21
serizzo
Peduccio rettangolare, privo di listello superiore. Due incisioni ortogonali decorano il peduccio, l'una realizzata in corrispondenza dell'asse mediano verticale, mentre l'altra è parallela al bordo inferiore e dista da esso circa 2 cm. L'incisione verticale taglia in due un cerchio, a sinistra del quale è incisa una C a pancia molto aperta.
Conservazione buona.

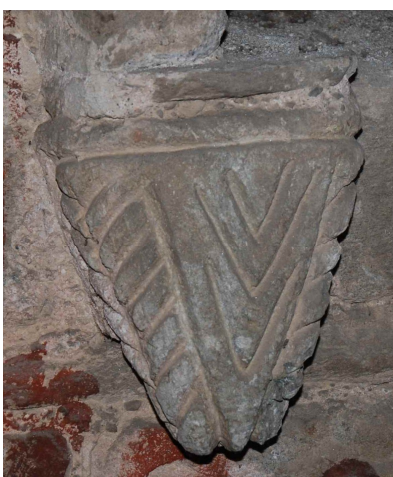
sottN84p
parete Nord, sottogronda, cornice di archetti ciechi
peduccio geometrico
22 x 16
serizzo
Peduccio troncopiramidale con listello superiore liscio. La superficie centrale del peduccio è incisa da tre V rovesciate sovrapposte. I bordi laterali del peduccio sono scanalati da incisioni diagonali parallele che creano un effetto *torchon*.
Conservazione buona.

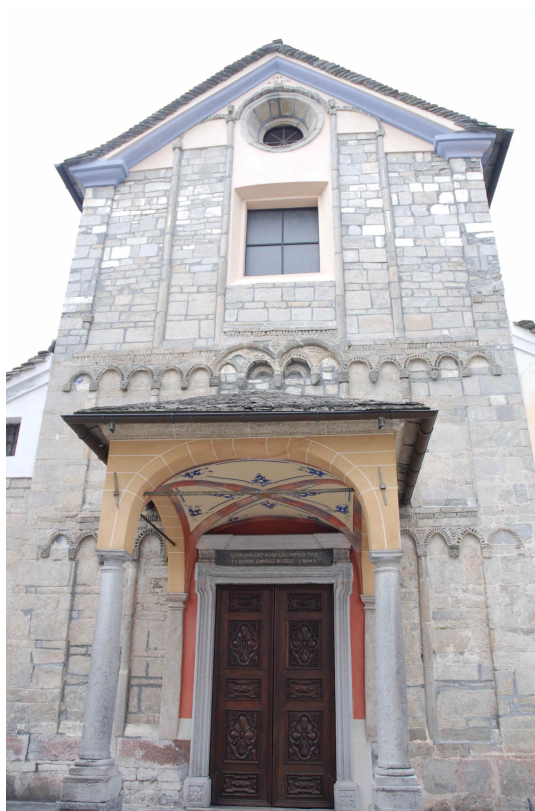
Santa Maria, facciata, sezione centrale

La facciata a capanna attualmente rispecchia la scansione interna a tre navate, ma solo la sezione centrale di questa coincide con la struttura romanica. La sezione originale è isolata da contrafforti laterali, impiantata su uno zoccolo alto circa 80 cm e ripartita in cinque specchiature da eleganti lesene a sezione semicircolare, che percorrono la facciata per tutta la sua altezza e si interrompono in prossimità delle due cornici orizzontali che la ripartiscono in tre ordini. Le cornici sono costituite da un motivo a dente di sega chiuso tra due corsi paralleli di piccoli conci di pietra rettangolari allungati. Entrambe le cornici sono sottolineate da una fila di archetti ciechi, che si snoda al di sotto di esse, lavorati quasi tutti a rincassi rettangolari eccetto quelli laterali a *torchon*. Gli archetti costituiti di conci leggermente curvi, accostati intorno a uno solo semicircolare, poggiano su peducci di forme svariate, parallelepipedi, cubici, troncoconici, troncopiramidali, lavorati con motivi geometrici per lo più elementari e antropomorfi, condotti in modo stilizzato. Le lesene del resto sono coronate da capitelli che mostrano le stesse decorazioni dei peducci e con essi si possono scambiare in un eventuale riutilizzo.

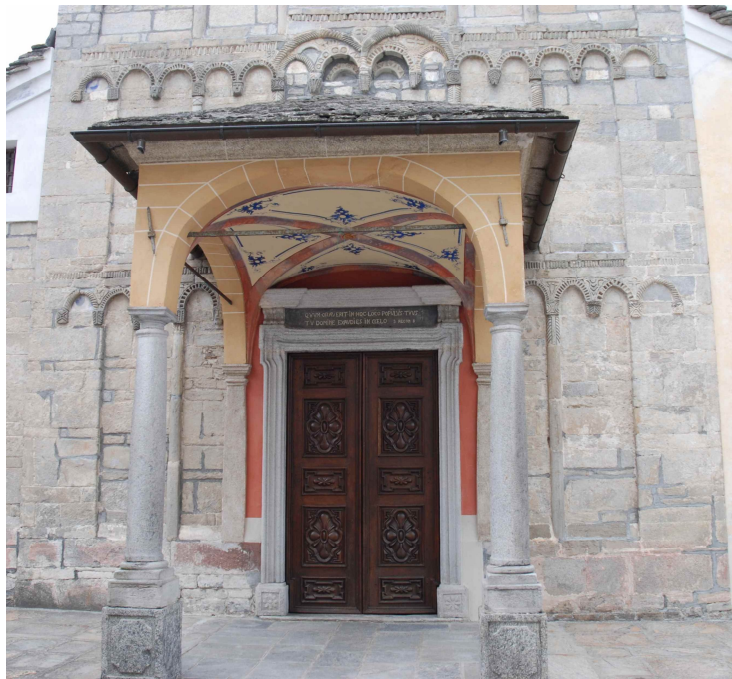
Santa Maria, protiro di facciata

L'armonia della facciata è stata guastata sul finire del XVIII secolo³ dall'inserimento di un protiro a una campata voltata a crociera, che poggia su una coppia di colonne con alti plinti e di lesene a parete a sezione rettilinea; il protiro inquadra un portale settecentesco di dimensioni maggiori rispetto all'originale andato perduto.

La costruzione del nuovo accesso causò la perdita di parte della cornice ad archetti ciechi del primo ordine, che si interrompe bruscamente in prossimità dell'innesto della

muratura del protiro nel paramento di facciata, che alle estremità laterali si sovrappone chiaramente alla cornice; questa stessa operazione danneggiò anche la porzione di muro compresa tra le piode del protiro e la cornice a denti di sega del secondo ordine, dove infatti i conci di pietra utilizzati nella muratura sono più piccoli, di taglio irregolare e legati con alti letti di malta; segno che tutta la tessitura muraria è stata stravolta. In questo punto, nel centro focale dell'antica facciata, si osserva l'aritmia della cornice a dente di sega, che si interrompe in corrispondenza del protiro, per ricollocarsi più in alto rispetto al suo percorso laterale e che chiude superiormente due ampi archi a torciglione, che si innestano e inglobano i quattro archetti ciechi centrali. Di questi, i due più interni sono di dimensione maggiore rispetto agli altri della fila e inquadrano una coppia di archetti più piccoli rincassati nel muro. Questi ultimi quattro archetti a coppie concentriche sono caratterizzati da una decorazione diversa rispetto agli altri impiegati in facciata, forse per evidenziarne una funzione differente, come archivolti di una bifora, andata completamente perduta.
