TRONTANO, SANTA MARIA

CATALOGO

Esterno della chiesa:

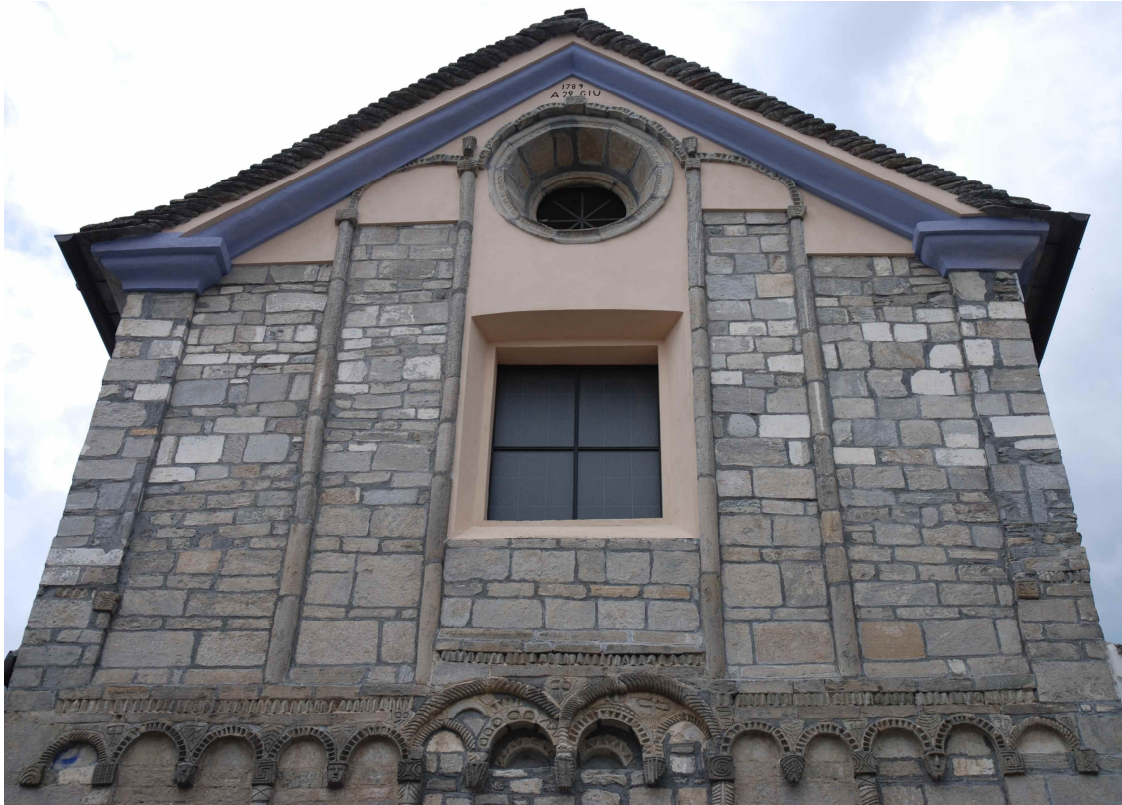
Santa Maria, facciata, secondo ordine

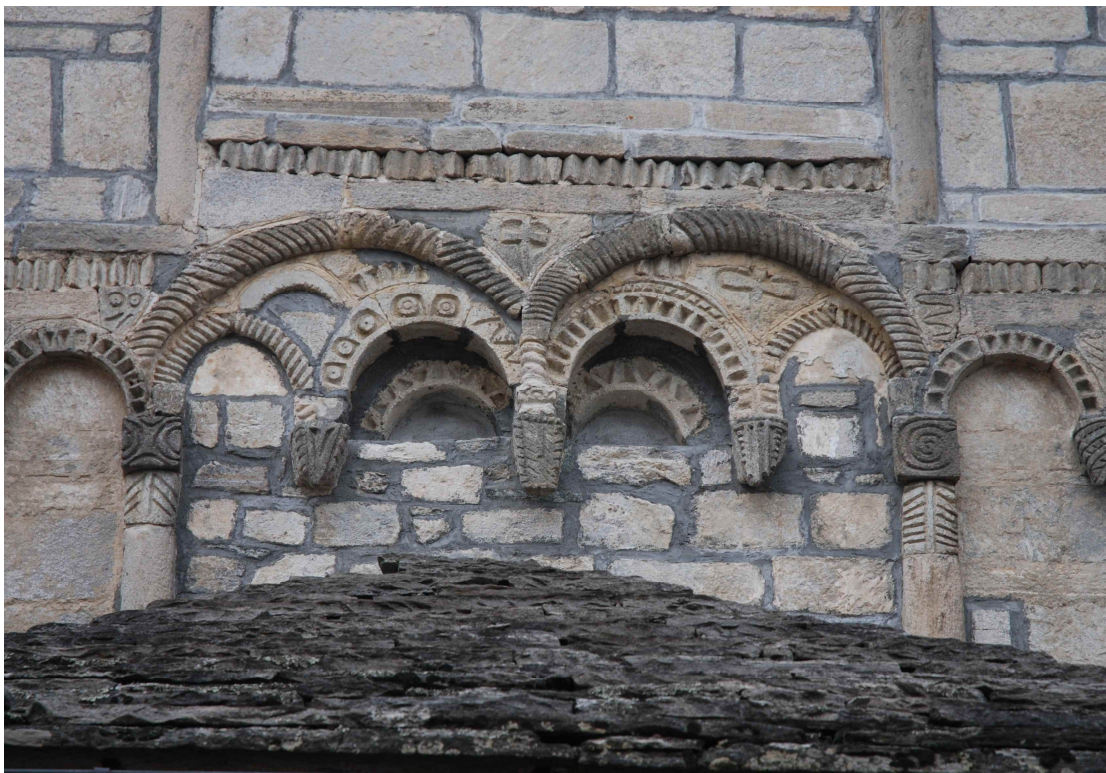
Santa Maria, facciata, cornice del secondo ordine, particolare

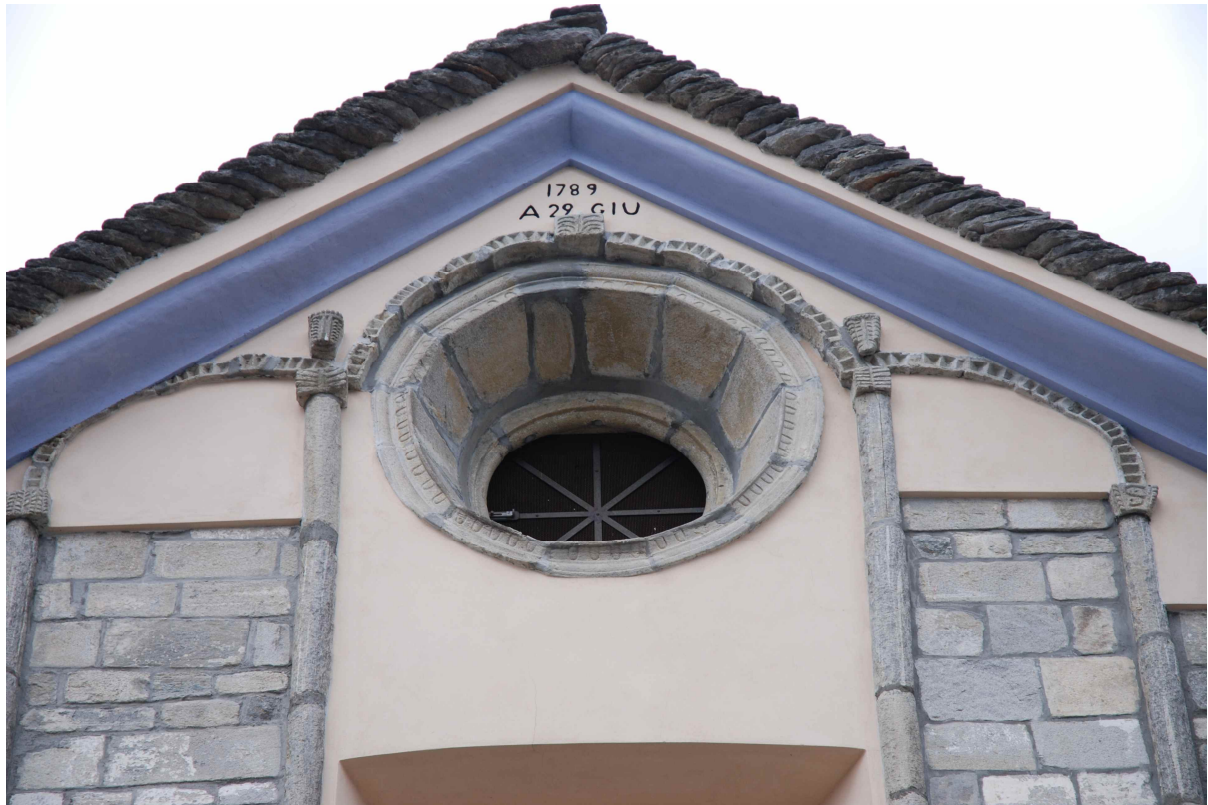
Santa Maria, facciata, sottogronda con oculo

Nella specchiatura centrale invece è stata aperta in epoca moderna un'ampia finestra quadrata per aumentare il flusso di luce nella chiesa e al di sopra di essa è stato inserito un oculo a cornice esterna poligonale decorata da una serie di piccole semiellissi incise accostate; l'oculo era pertinente alla facciata originale e collocato probabilmente quasi in coincidenza con la finestra sottostante. Le lesene della partizione di facciata più alta giungono quasi al sottogronda, terminano in capitelli scolpiti e sono congiunte da ampi archi realizzati con piccoli conci di pietra a rincassi rettangolari (provenienti da archetti ciechi romanici smembrati). Tutta la sezione superiore della facciata è frutto di una manomissione dovuta all'innalzamento della chiesa al momento della sua copertura a volte a crociera avvenuta dopo il 1690⁴, che andava a sostituire la travatura lignea caratteristica in generale delle chiese romaniche ossolane.

In origine molto probabilmente un'ulteriore cornice di archetti ciechi su peducci scolpiti e magari rifinita superiormente da un'altra cornice a dente di sega doveva chiudere la facciata a capanna appena al di sotto del tetto. Due mensole scolpite sono inserite nella muratura dei contrafforti laterali e adiacenti ad esse corrono due piccoli brani di cornici a dente di sega.

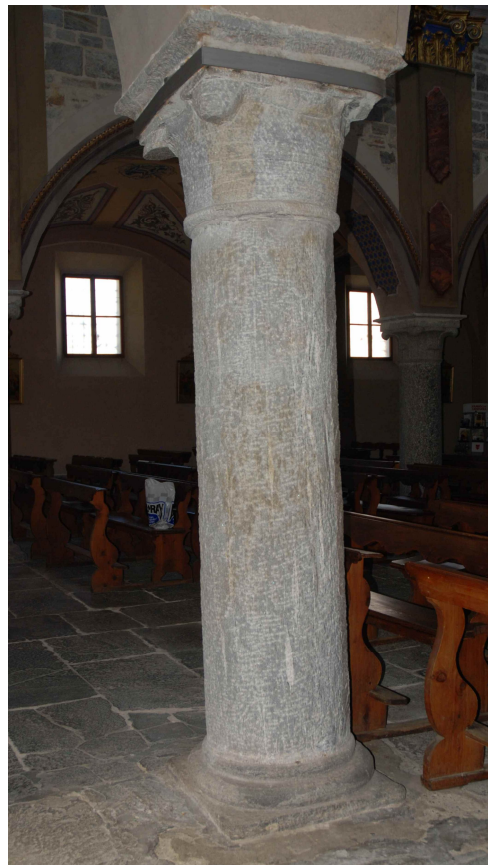
Santa Maria, interno, pilastro

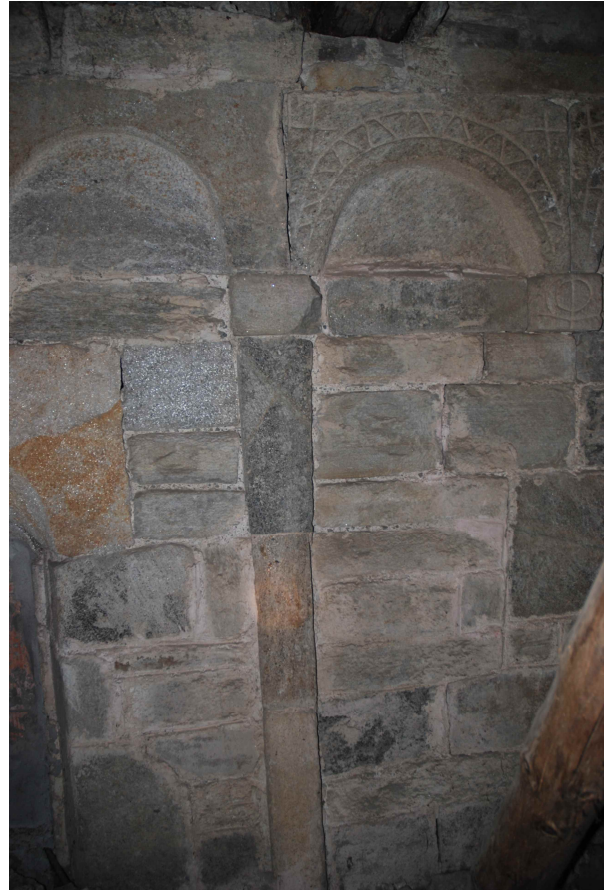
Santa Maria, sottotetto settentrionale, partizione muraria

Il cleristorio è illuminato da cinque aperture per lato che, inserite nella muratura moderna, non sono originali, ma frutto dell'innalzamento della chiesa. Le pareti dell'edificio romanico sono apprezzabili nei sottotetti, dove è ancora visibile la scansione esterna dei muri e percepibile la reale altezza degli stessi. E' stata possibile la perlustrazione solo della parete Nord, perché quella Sud, visitata dalla Mazzilli nel 1981, attualmente è occlusa dai calcinacci. Il paramento murario settentrionale è simile a quello della porzione di facciata originale. Le pareti laterali della chiesa sono scandite da lesene a sezione circolare sul fianco Nord e rettilinea su quello Sud; reggono una cornice ad archetti ciechi monolitici per lo più lavorati a incisioni con motivi a "V" accostate e croci e sono sorretti da beccatelli di forme variabili incisi. Prevalso infatti sui fianchi della chiesa l'utilizzo della lavorazione graffita, che, come si vedrà, caratterizza ampiamente la chiesa di San Bartolomeo a Villadossola, piuttosto che scolpita, come è il caso di Crevoladossola.

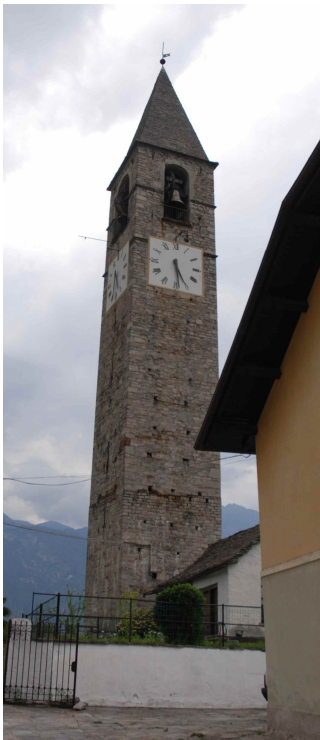
Santa Maria, campanile

Separato dalla chiesa e piuttosto discosto da essa sorge in posizione isolata il campanile a pianta quadrata, il cui paramento murario è costituito da pietre di piccola pezzatura, tagliate in modo irregolare e da materiale di risulta legato da alti letti di malta; solo nei cantonali compaiono conci di maggiori dimensioni. La muratura del campanile è quindi completamente diversa da quella della chiesa; questo fatto sembrerebbe indicare uno scarto cronologico tra i due edifici.

Il campanile è privo di specchiature e di aperture a eccezione di quattro feritoie dislocate sul lato meridionale, di cui quella inferiore più corta e sottile. La cella campanaria è contrassegnata da quattro grosse aperture ad arco non originali: infatti la parte più alta del campanile è decorata da due cornici marcapiano, la superiore delle quali è rifinita da una fila di archetti ciechi identica a quella che corre al di sotto del tetto, inoltre dove la cornice marcapiano si interrompe, sono ancora visibili i segni di antiche aperture tamponate.
