Il terremoto del 1117 e la Chiesa vecchia di San Pietro all'Olmo: tra mito ed evidenze

Fabio Scirea - Università degli Studi di Milano
Dipartimento di Beni Culturali e Ambientali

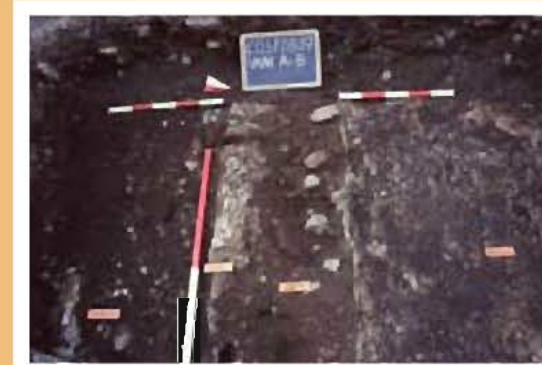
STRUTTURE RESIDENZIALI DI PRIMA ETA' ROMANA

Rimangono resti di muri, costruiti in limo, nella tecnica edilizia a *pisè* (cioè con l'impiego di casseforme lignee), che dovevano essere affrescati. Ad un fronte murario est del primo complesso edilizio, si annetteva un piccolo vano pavimentato in laterizi, anch'esso affrescato. All'esterno nord-ovest dell'attuale chiesa, un secondo muro in limo separava due vani pavimentati in cocciopesto, su cui si sono rilevate le tracce di un incendio che forse distrusse l'edificio.

▲ Muro in argilla di prima fase con tracce di incendio sui pavimenti

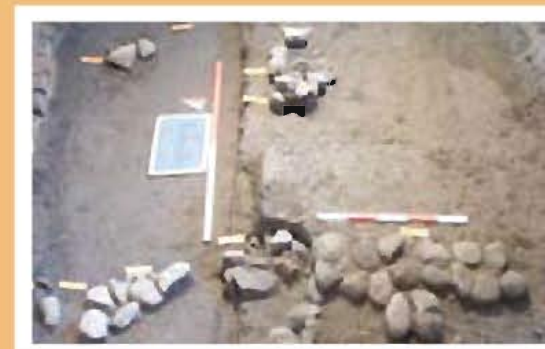
STRUTTURA DELLA PRIMA CHIESA

Nel V-VI secolo l'ambiente absidato fu trasformato in una chiesa. Il suo pavimento fu asportato e si interrò lo spazio dove erano posti i pilastri, lasciandoli quasi tutti in posto, così come sono stati ritrovati. La presenza di una lucerna con una croce incisa, rinvenuta tra le macerie di riporto, potrebbe testimoniare la precoce presenza del culto cristiano nella villa, anche forse in un momento precedente la realizzazione della chiesa.

Della prima chiesa sono rimasti tratti del pavimento in limo e calce bianca, una porzione dell'altare in muratura al centro dell'abside tardoromana e tracce dei recinti presbiterali. Sul fronte della chiesa, nell'atrio, furono deposte alcune sepolture. All'esterno dell'abside sopra uno strato organico prodottosi col disuso del sistema fognario della villa, si eressero, in due momenti successivi, edifici con modesti alzati lignei, databili fra la fine del VI e la prima metà del VII secolo.

▲ Resti di capanne di età altomedievale

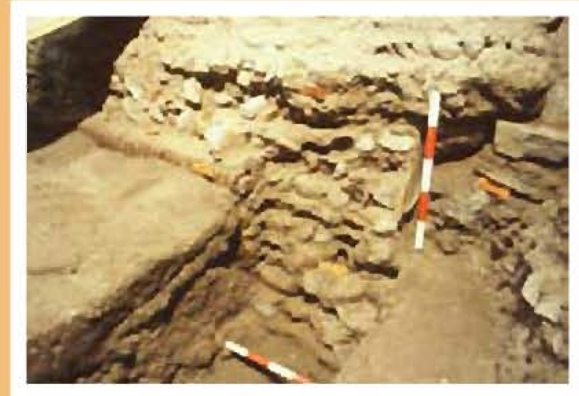
STRUTTURE DELLA SECONDA CHIESA

Tra la metà del VIII e il IX secolo, si abbattè la vecchia abside tardo romana e fu eretto un nuovo presbiterio sopraelevato, più profondo e lievemente allargato.

Nel presbiterio, l'attacco di una piccola abside a est potrebbe far supporre che la chiesa terminasse con tre absidi affiancate, di diametro pressoché equivalente. Il nuovo presbiterio fu affiancato da alcuni ambienti; quello a sud accoglieva una sepoltura.

▲ Muratura del presbiterio ampliato della seconda chiesa

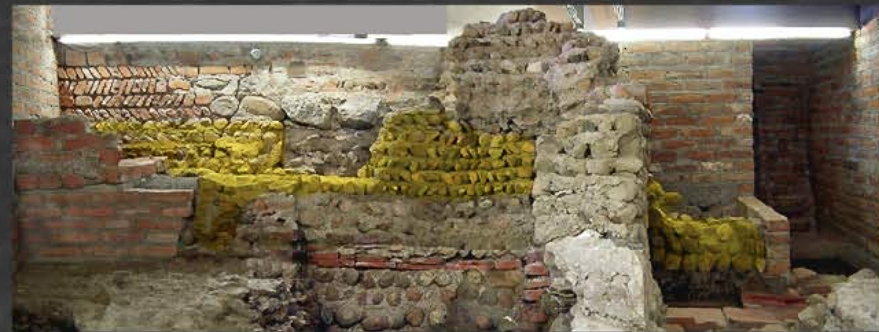
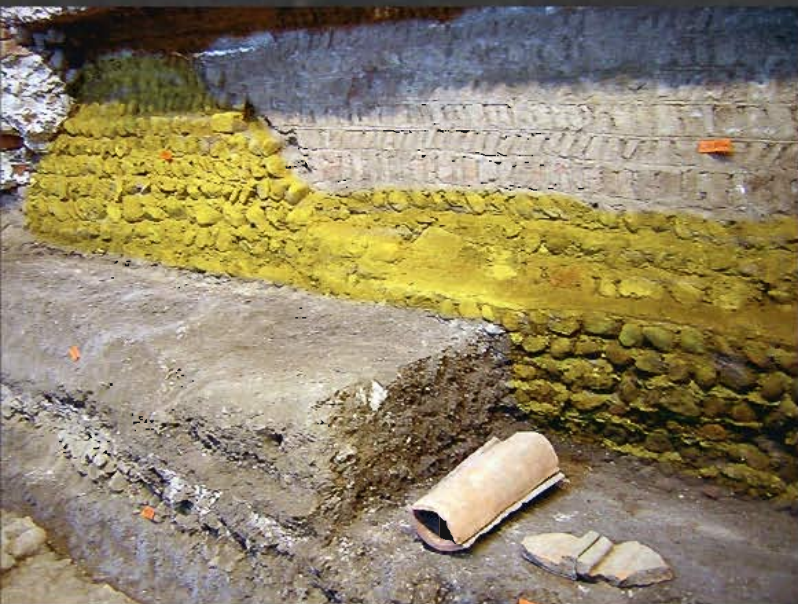
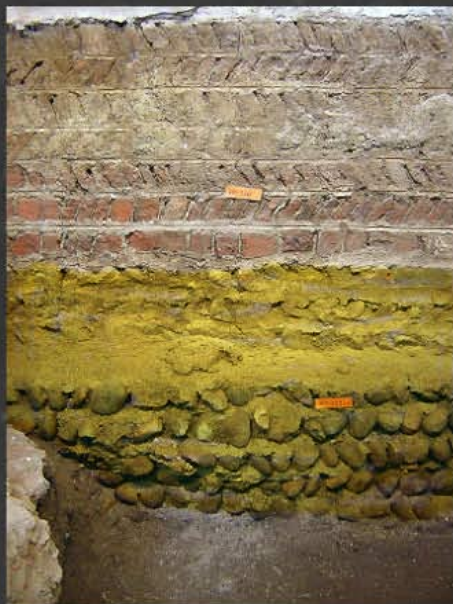
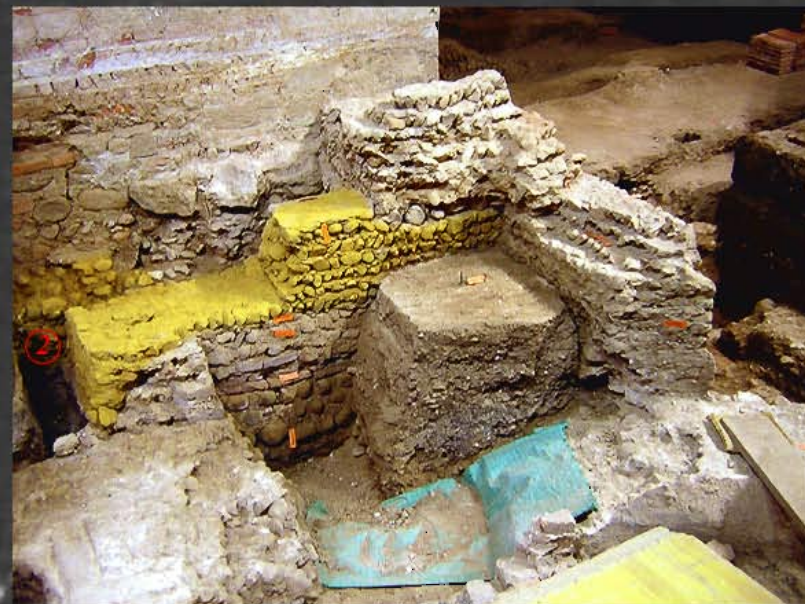
Navata, perimetrale nord.
In evidenza in giallo,
il muro altomedievale (?)

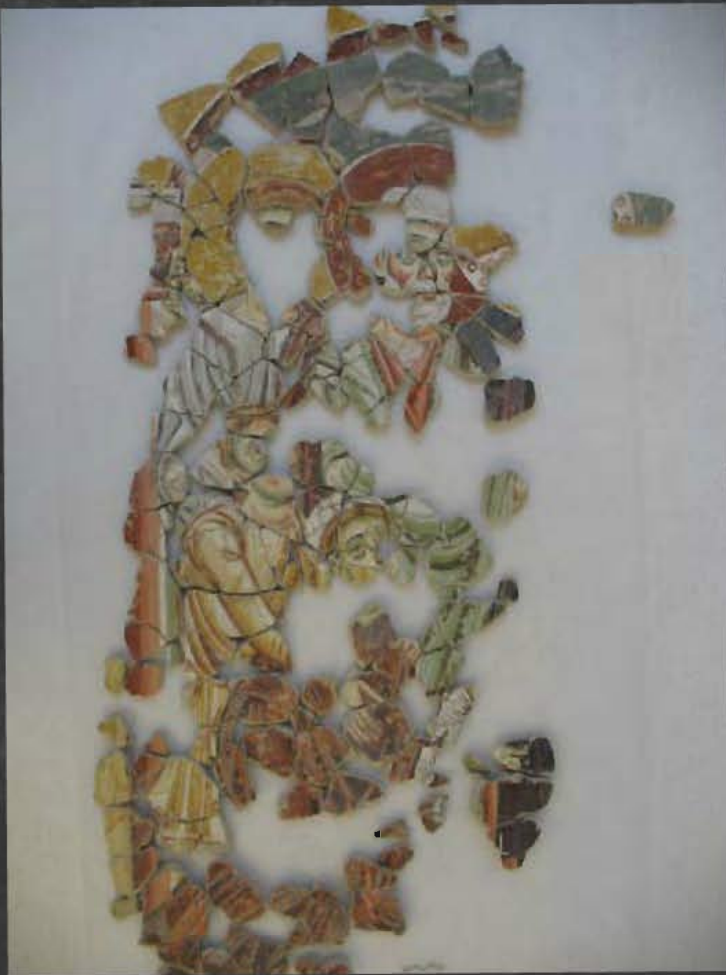
Ricomposizione di lacerti figurativi partendo dalle migliaia di calcinacci dipinti rinvenuti sotto il piano pavimentale.

Il decoro è pertinente alla fase preromanica; i caratteri formali indicano il secolo XI.

Sotto: schema figurativo, a cura di Carlo Bertelli e Stefania Tonni. La restituzione è viziata dal ritenere che la chiesa preromanica si sviluppasse lungo i perimetrali di quella attuale.
